Sikkerhed på „Brinkens“ legeplads.

Inspektionsrapport

Legepladsen: Skovbrinken i skoven
Adresse : Skovbrinken
Post nr : 6900
By: Skjern

Inspektion af legeplads

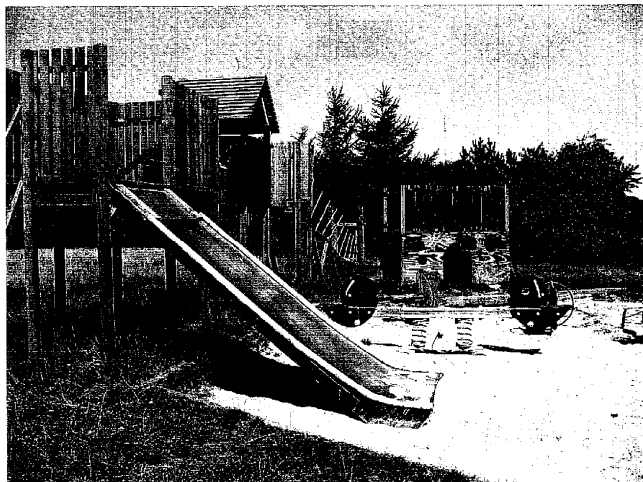
Opfylder ikke gældende standard.

Sider på banen har ikke den korrekte højde + mangler der afskærmning ved start på banen.

Udløbet på banen er ikke udført korrekt.

DS/EN1177
DS/EN1176- 3
Punkt: 4.3.4 + 4.3.5+ 4.5

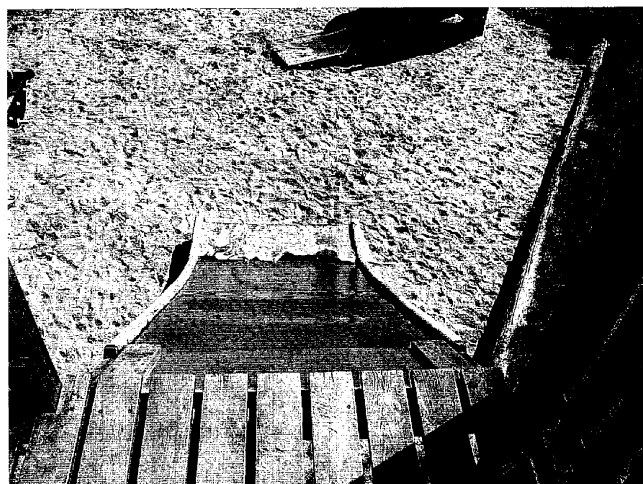
Opfylder ikke gældende standard.

Mangler faldværn ved start af banen.

DS/EN1177
DS/EN1176- 3
Punkt: 4.3.5

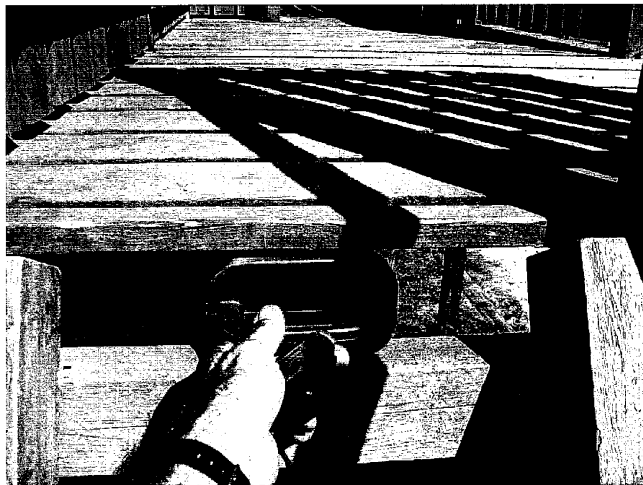
Opfylder ikke gældende standard.

Hovedklemfælde afstand. Det vil sige afstand, hvor der er risiko for hænge fast med hoved, og hvor højden er over 60 cm samt hvor afstanden er imellem 9 - 23 cm

DS/EN1177
DS/EN1176- 1
Punkt: 4.2.7.2

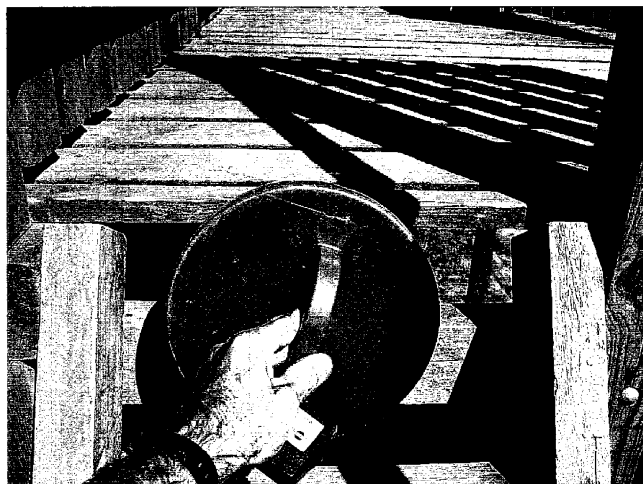
Opfylder ikke gældende standard.

Hovedklemfælde afstand. Det vil sige afstand, hvor der er risiko for hænge fast med hoved, og hvor højden er over 60 cm samt hvor afstanden er imellem 9 - 23 cm

DS/EN1177
DS/EN1176- 1
Punkt: 4.2.7.2

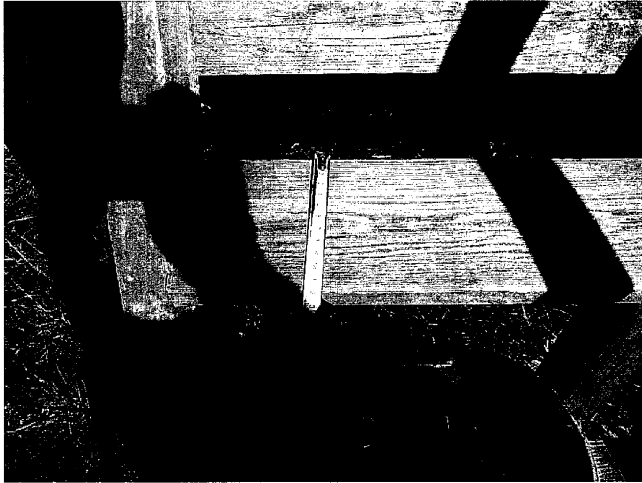
Opfylder ikke gældende standard.

Trin støtrelse er ikke korrekt, skal være 140 mm dybe.

DS/EN1177
DS/EN1176- 1
Punkt:4.2.9.2.

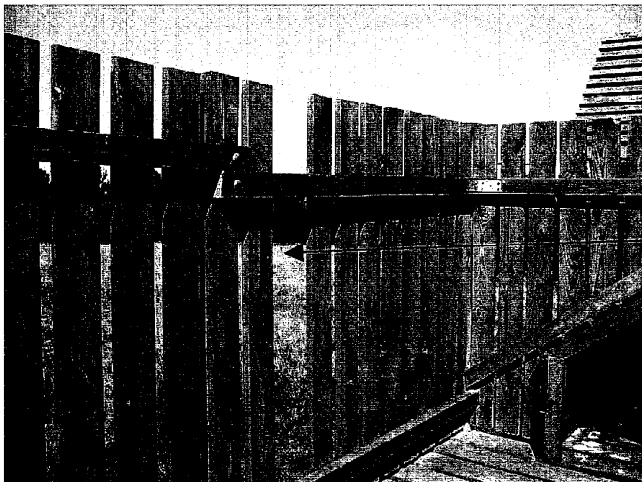
Opfylder ikke gældende standard.

Hovedklemfælde afstand. Det vil sige afstand, hvor der er risiko for hænge fast med hoved, og hvor højden er over 60 cm samt hvor afstanden er imellem 9 - 23 cm

DS/EN1177
DS/EN1176- 1
Punkt: 4.2.7.2

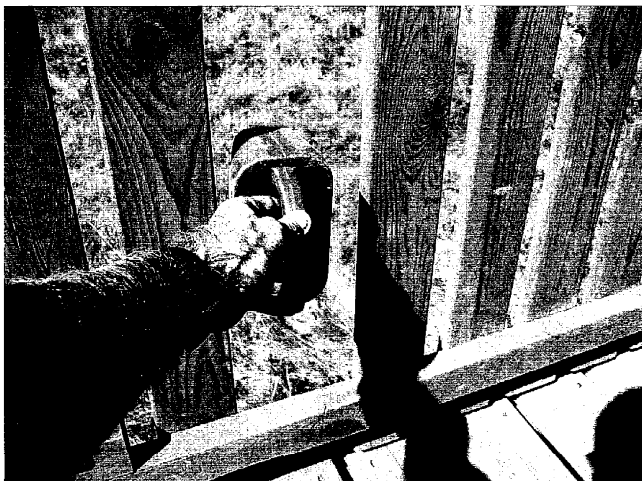
Opfylder ikke gældende standard.

Hovedklemfælde afstand. Det vil sige afstand, hvor der er risiko for hænge fast med hoved, og hvor højden er over 60 cm samt hvor afstanden er imellem 9 - 23 cm

DS/EN1177
DS/EN1176- 1
Punkt: 4.2.7.2

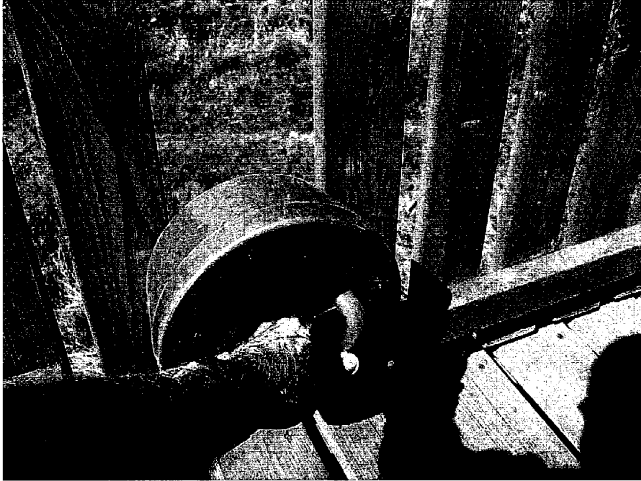
Opfylder ikke gældende standard.

Hovedklemfælde afstand. Det vil sige afstand, hvor der er risiko for hænge fast med hoved, og hvor højden er over 60 cm samt hvor afstanden er imellem 9 - 23 cm

DS/EN1177
DS/EN1176- 1
Punkt: 4.2.7.2

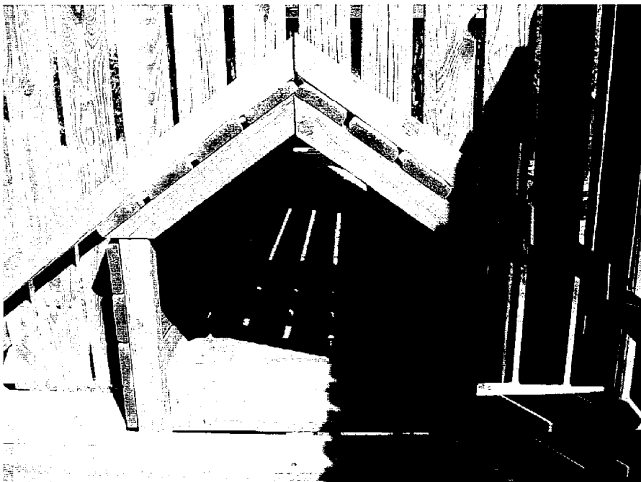
Opfylder ikke gældende standard.

Ved længder der over 200 cm skal diameter være min. 75 cm på tunnel.

DS/EN1177
DS/EN1176- 1
Punkt: 4.2.7.4

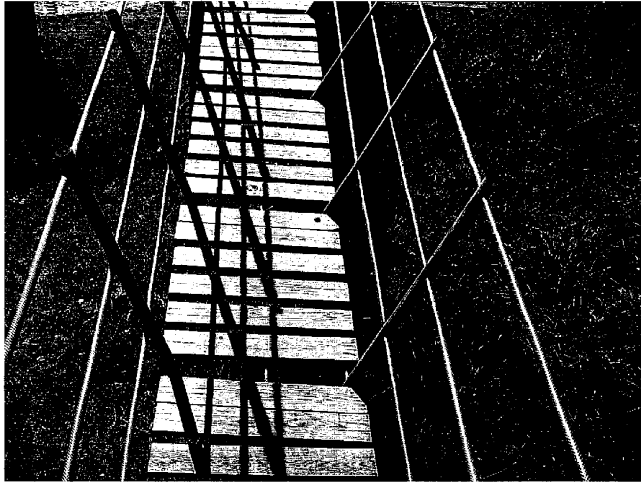
Opfylder ikke gældende standard.

Hovedklemfælde afstand. Det vil sige afstand, hvor der er risiko for hænge fast med hoved, og hvor højden er over 60 cm samt hvor afstanden er imellem 9 - 23 cm

DS/EN1177
DS/EN1176- 1
Punkt: 4.2.7.2

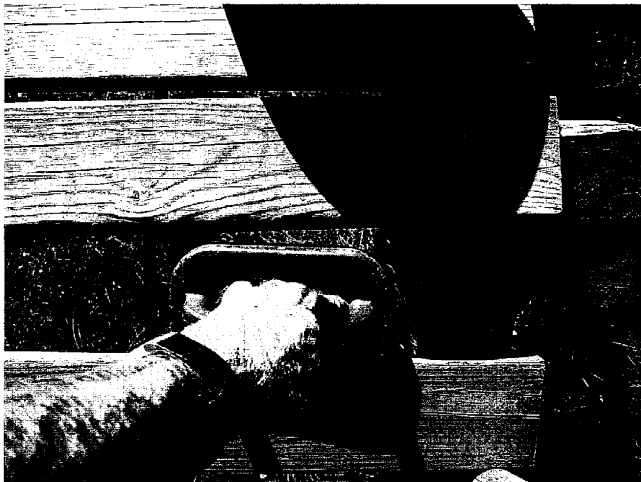
Opfylder ikke gældende standard.

Hovedklemfælde afstand. Det vil sige afstand, hvor der er risiko for hænge fast med hoved, og hvor højden er over 60 cm samt hvor afstanden er imellem 9 - 23 cm

DS/EN1177
DS/EN1176- 4.2.7.2
Punkt:

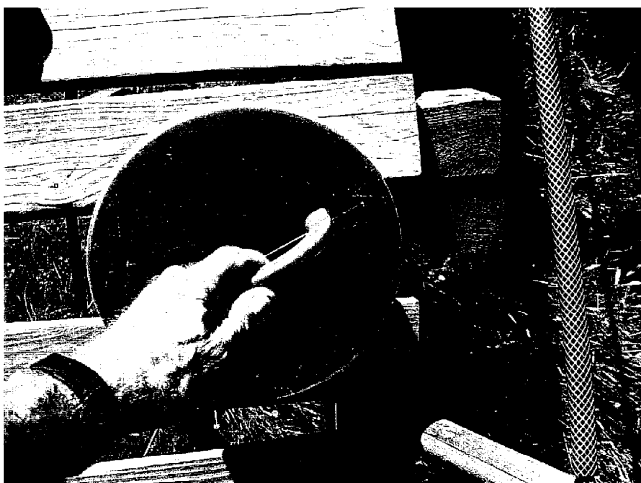
Opfylder ikke gældende standard.

Hovedklemfælde afstand. Det vil sige afstand, hvor der er risiko for hænge fast med hoved, og hvor højden er over 60 cm samt hvor afstanden er imellem 9 - 23 cm

DS/EN1177
DS/EN1176- 1
Punkt: 4.2.7.2

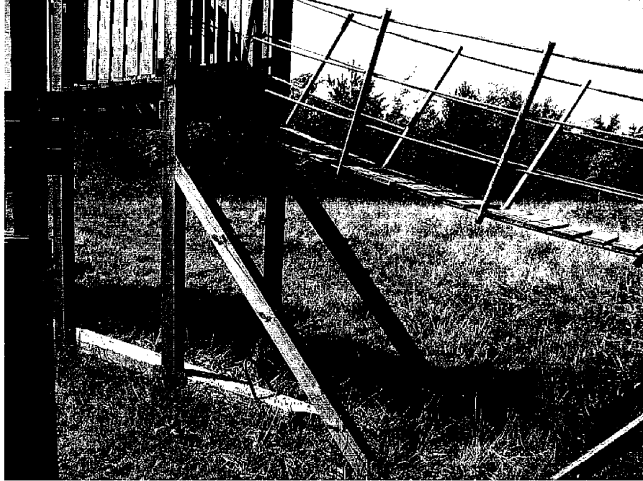
Opfylder ikke gældende standard.

Mangler sideafskærmning og den skal være lukket og have en højde på min. 70 cm.

DS/EN1177
DS/EN1176- 1
Punkt: 4.2.4.4

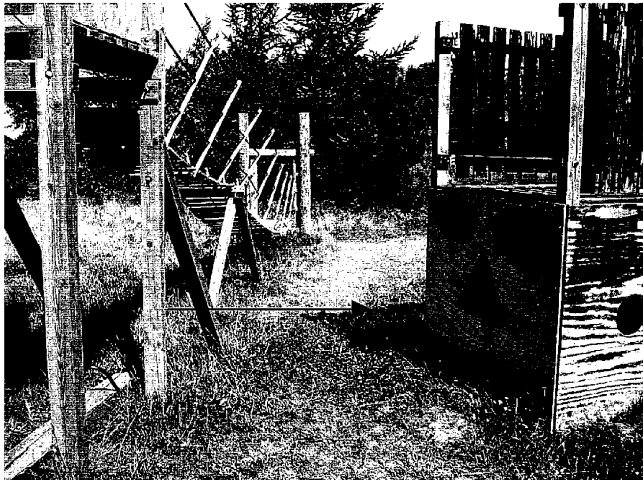
Opfylder ikke gældende standard.

Faldrummet er ikke tilstrækkeligt stort, det vil sige at afstanden til fast hård kant ikke er stor nok. der skal min. være 150 cm stødområde, det vil sige hvor der er et godt faldunderlag, det gælder fra højden 60 cm til 150 cm, derefter en udregning.

DS/EN1177
DS/EN1176- 1
Punkt: 4.2.8.3

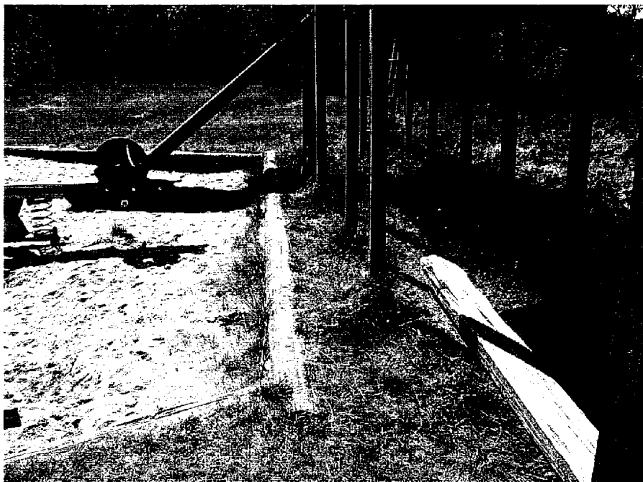
Opfylder ikke gældende standard.

Faldrummet er ikke tilstrækkeligt stort, det vil sige at afstanden til fast hård kant ikke er stor nok. der skal min. være 150 cm stødområde, det vil sige hvor der er et godt faldunderlag, det gælder fra højden 60 cm til 150 cm, derefter en udregning.

DS/EN1177
DS/EN1176- 1
Punkt: 8.2.8.4

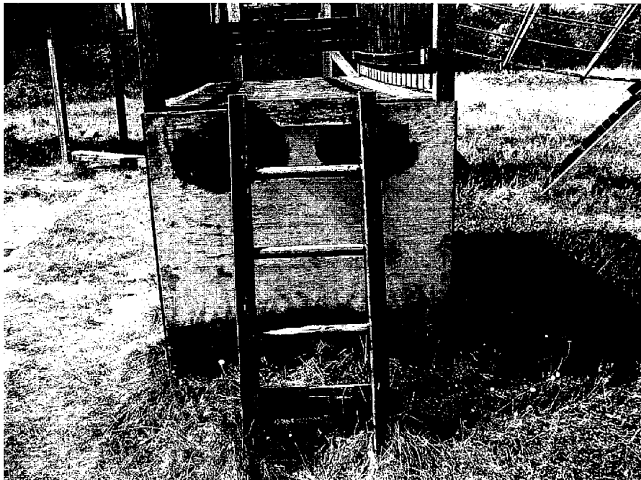
Opfylder ikke gældende standard.

Der er slid / råd i trin.
Hovedklemfældeåbning.

DS/EN1177
DS/EN1176- 1
Punkt: 4.2.5 + 4.2.7.2

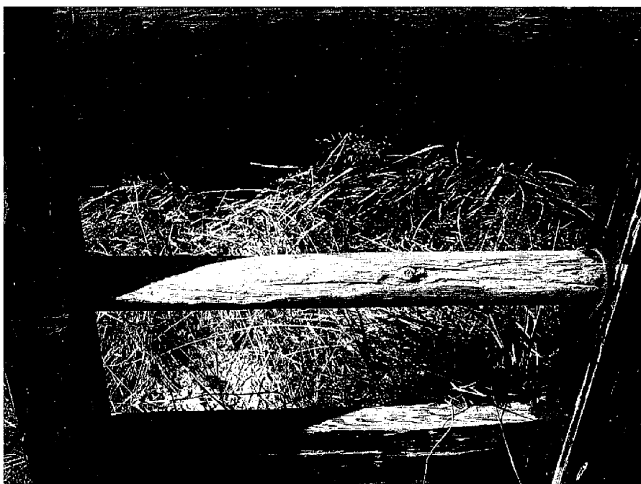
Opfylder ikke gældende standard.

Råd i trin Obs! Bør skiftes.

DS/EN1177
DS/EN1176- 1
Punkt: 4.2.5

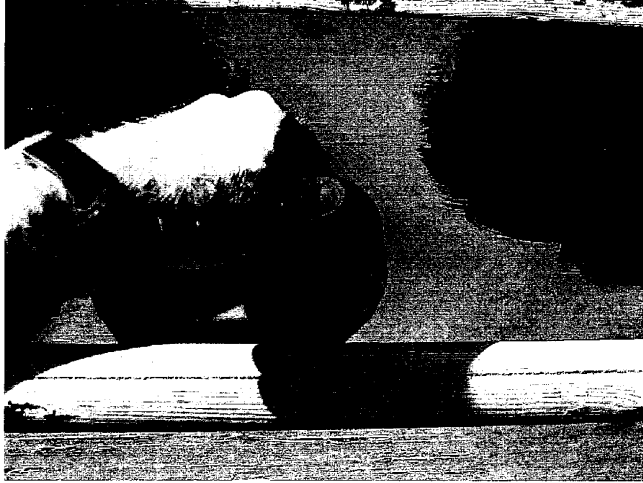
Opfylder ikke gældende standard.

Hovedklemfælde afstand. Det vil sige afstand, hvor der er risiko for hænge fast med hoved, og hvor højden er over 60 cm samt hvor afstanden er imellem 9 - 23 cm

Punkt: 4.2.7.2

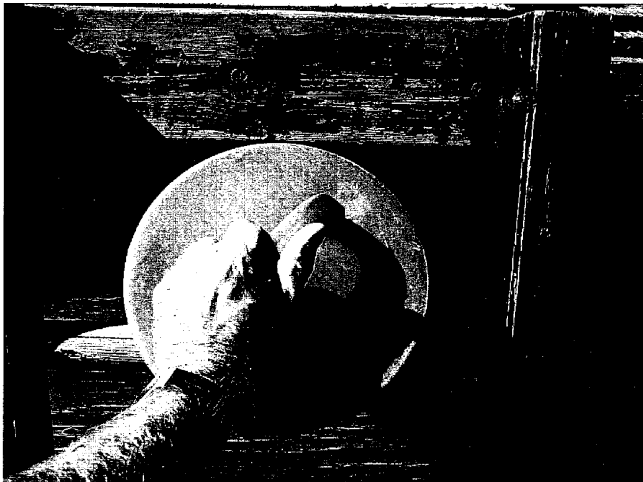
Opfylder ikke gældende standard.

Hovedklemfælde afstand. Det vil sige afstand, hvor der er risiko for hænge fast med hoved, og hvor højden er over 60 cm samt hvor afstanden er imellem 9 - 23 cm

Punkt: 4.2.7.2

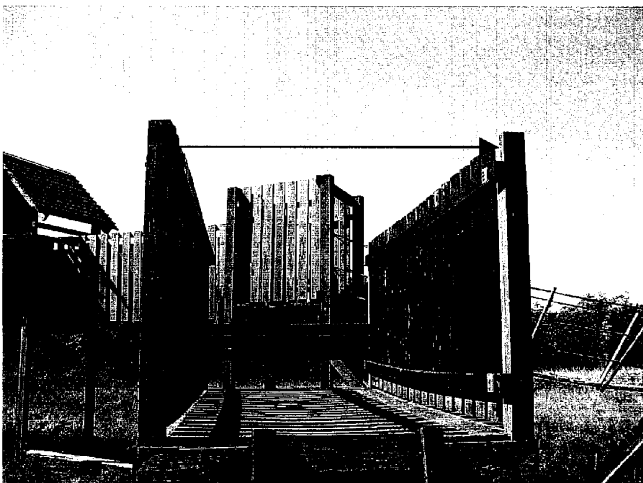
Opfylder ikke gældende standard.

Mangler faldværn.

Punkt: 4.2.4

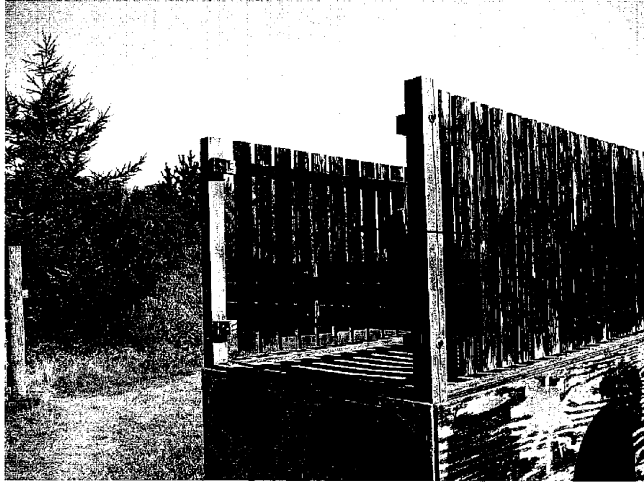
Opfylder ikke gældende standard.

Her skal der være en lukket sideafskærmning.

Punkt: 4.2.4.4

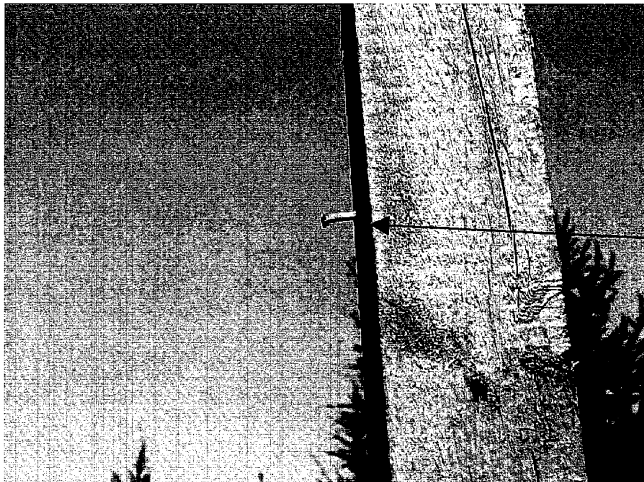
Opfylder ikke gældende standard.

Udstikkende genstande som bolt-ender og lign. skal afdække eller afskæres. Det er for at beskytte bruger imod øjenskade at hænge fast med beklædning.

Punkt: 4.2.5

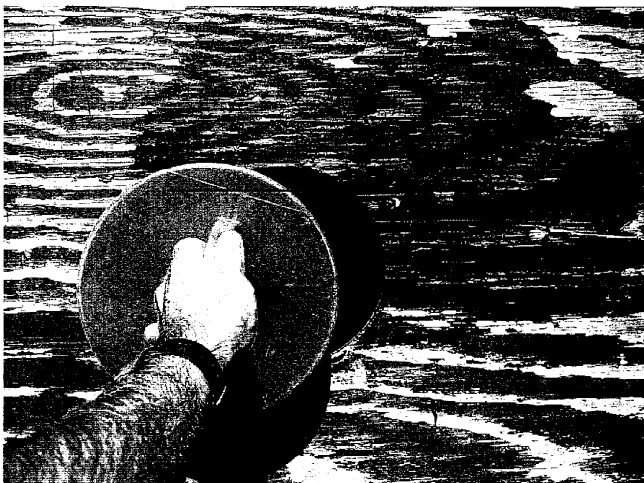
Opfylder ikke gældende standard.

Hovedklemfælde afstand. Det vil sige afstand, hvor der er risiko for hænge fast med hoved, og hvor højden er over 60 cm samt hvor afstanden er imellem 9 - 23 cm

Punkt: 4.2.7.2

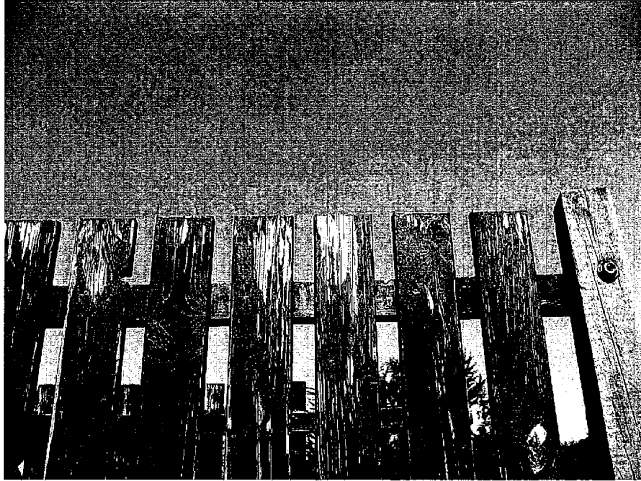
Opfylder ikke gældende standard.

DS/EN1177
DS/EN1176- 1
Punkt: 4.2.7.3

Her anbefales det at der bliver monteret en vange helt i top , :
der ikke er mulighed for at børn kan hænge fast med hætte el
tøj.

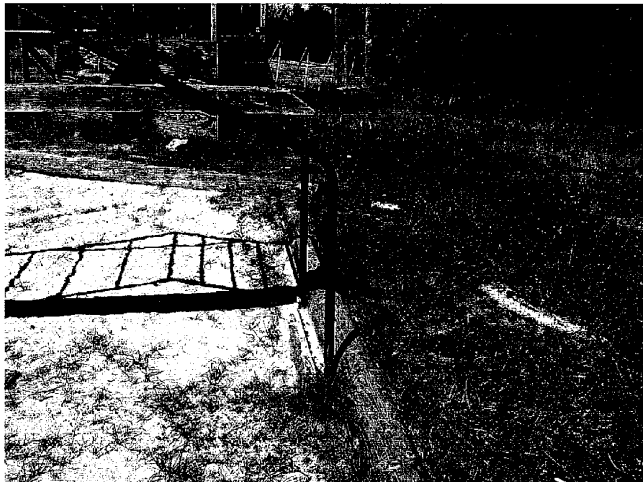
Opfylder ikke gældende standard.

Faldrummet er ikke tilstrækkeligt stort , det vil sige at afstanden til fast hård kant ikke er stor nok.der skal min. væ: 150 cm stødområde , det vil sige hvor der er et godt faldunderlag , det gælder fra højden 60 cm til 150 cm, dereft

Punkt: 4.2.8.3

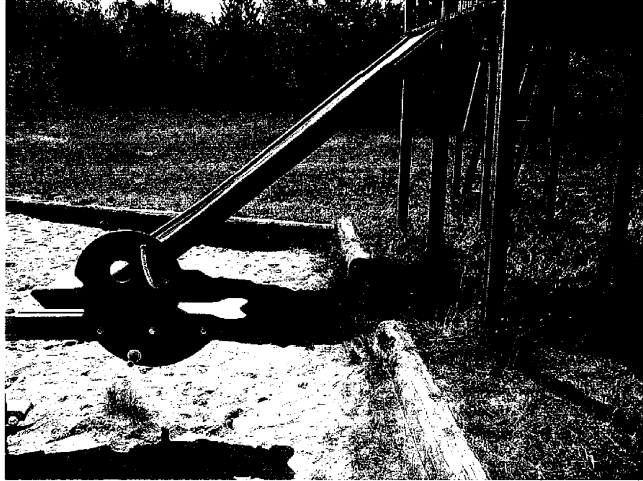
Opfylder ikke gældende standard.

Faldrummet det vil sige det er det rum omkring vippen hvor c ikke må være noget hårdt man kan falde ned på, er ikke stort nok skal være 150 cm til fliser og lign.

Punkt: 4.11

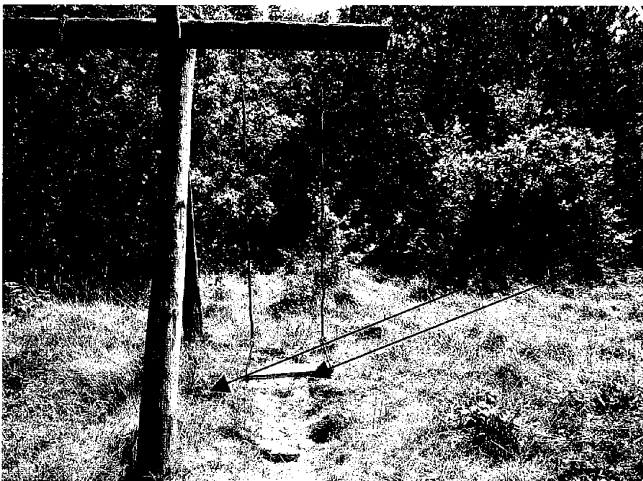
Opfylder ikke gældende standard.

Afstanden sæde til stolpe er ikke ok. Skal være 60 cm.

Sædets materiale, gør at jeg vurderer at slaget kraft er for st

Punkt: 4.4.1 + 4.6.1

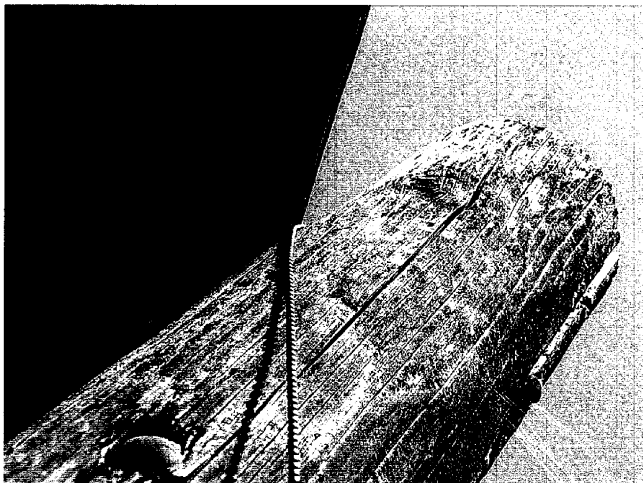
Opfylder ikke gældende standard.

Stropfælde åbning. Det vil sige, hvor der er risiko for at et strop eller lign . kan sætte sig fast.

Punkt: 4.2.7.3

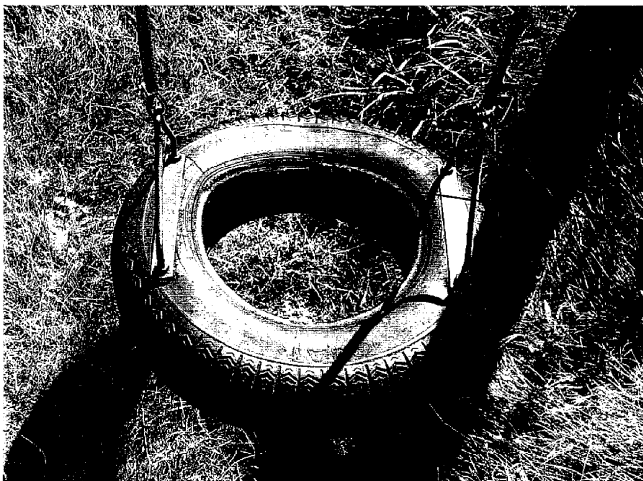
Opfylder ikke gældende standard.

Sædet er slidt og derved kommer der wire frem i dækket , anbefales skiftet.

Punkt: 4.7

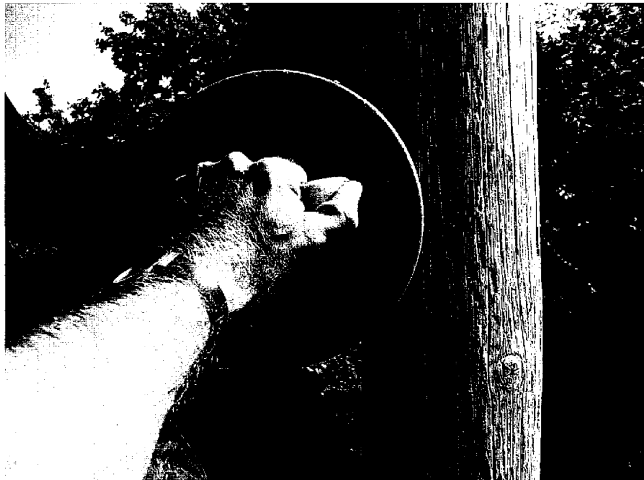
Opfylder ikke gældende standard.

Hovedklemfælde afstand. Det vil sige afstand, hvor der er risiko for hænge fast med hoved, og hvor højden er over 60 cm samt hvor afstanden er imellem 9 - 23 cm

DS/EN1177
DS/EN1176- 1
Punkt: 4.2.7.2

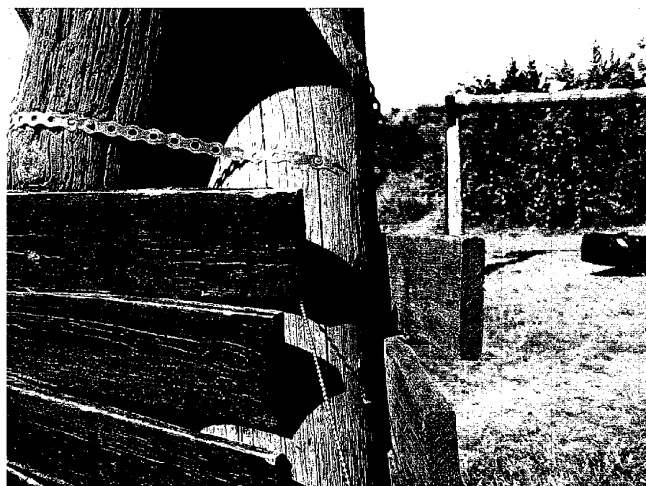
Opfylder ikke gældende standard.

Stropfælde åbning. Det vil sige, hvor der er risiko for at en strop eller lign. kan sætte sig fast.

Punkt: 4.2.7.2

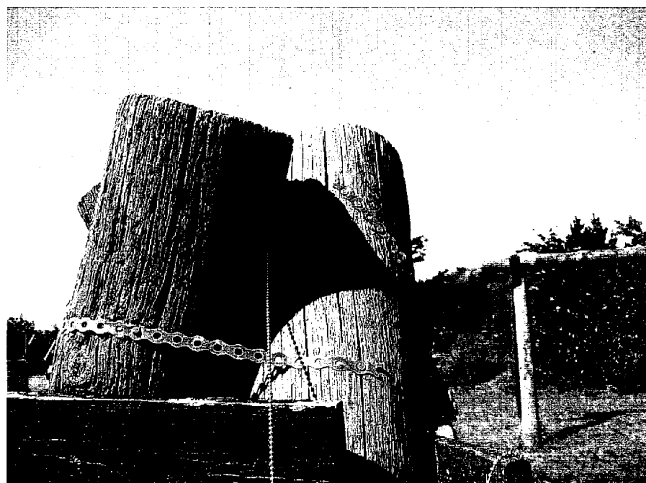
Opfylder ikke gældende standard.

Stropfælde åbning. Det vil sige, hvor der er risiko for at er strop eller lign. kan sætte sig fast.

Punkt: 4.2.7.3

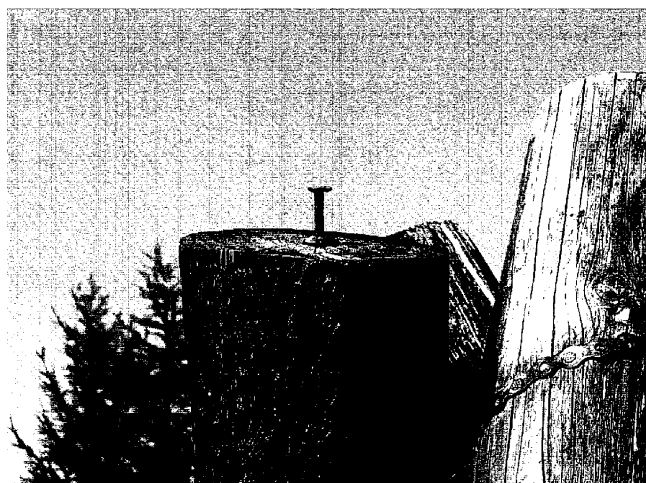
Opfylder ikke gældende standard.

Udstikkende genstande som bolt-ender og lign. skal afdække eller afskæres. Det er for at beskytte bruger imod øjenskade at hænge fast med beklædning.

Punkt: 4.2.5

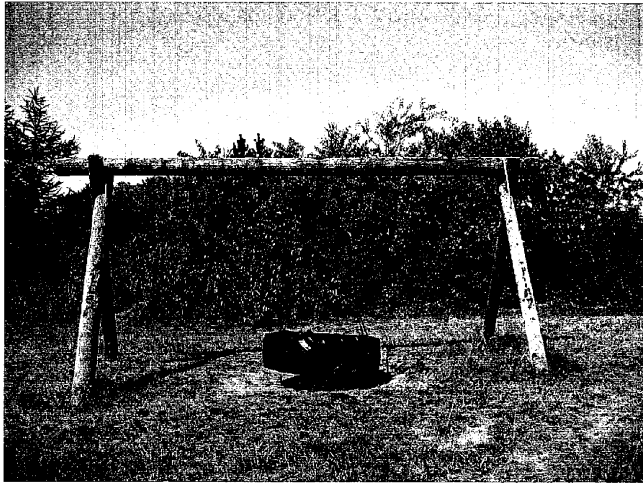
Opfylder ikke gældende standard.

Den er i en så dårlig stand , at det anbefales at fjerne selve gyngen.

Punkt: 4.7

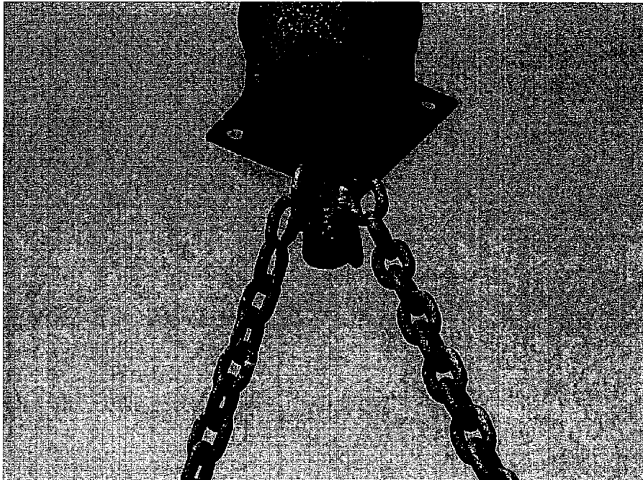
Opfylder ikke gældende standard.

Ophænget er så slidt at det anbefales at få det fjernet.

Punkt: 4.7

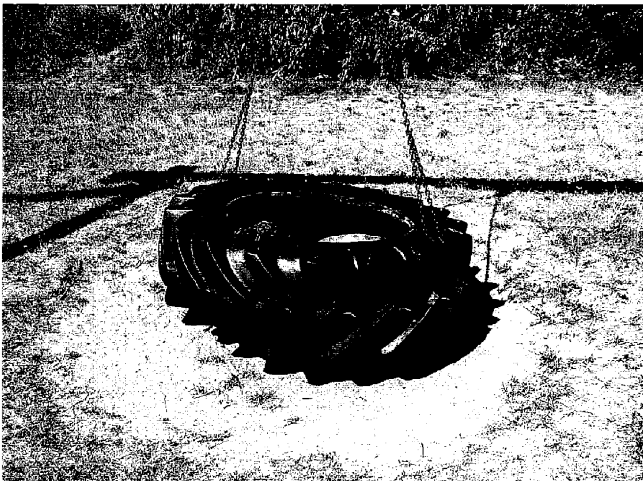
Opfylder ikke gældende standard.

Sædet hænger for lavt + 2 af ophængene er defekte , bør fjernes.

Punkt:4.7

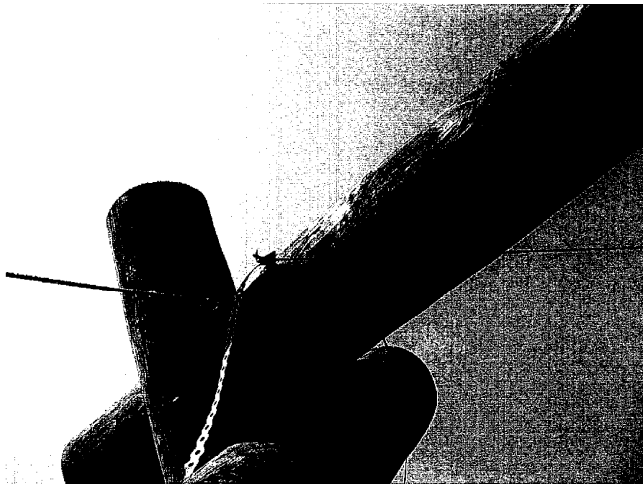
Opfylder ikke gældende standard.

Udstikkende genstande som bolt-ender og lign. skal afdækkes eller afskæres. Det er for at beskytte bruger imod øjenskade og at hænge fast med beklædning.

DS/EN1177
DS/EN1176- 1
Punkt: 4.2.5

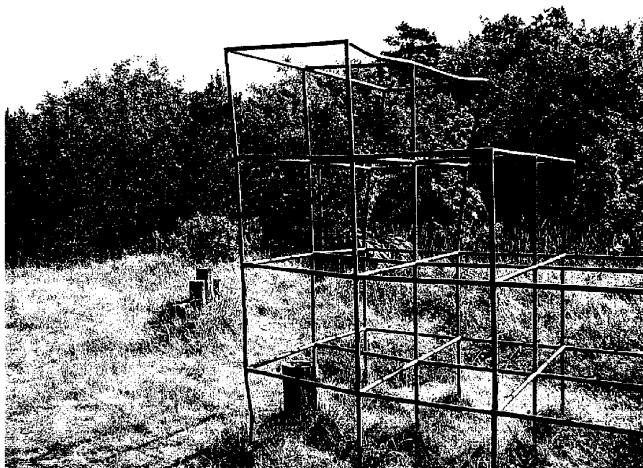
Opfylder ikke gældende standard.

Mangler faldunderlag.
Faldrummet inde i klatreredskabet er ikke ok, der er stor sandsynlighed for at børn vil ramme ind i stativet.

DS/EN1177
DS/EN1176- 1
Punkt:4.2.8.1.2

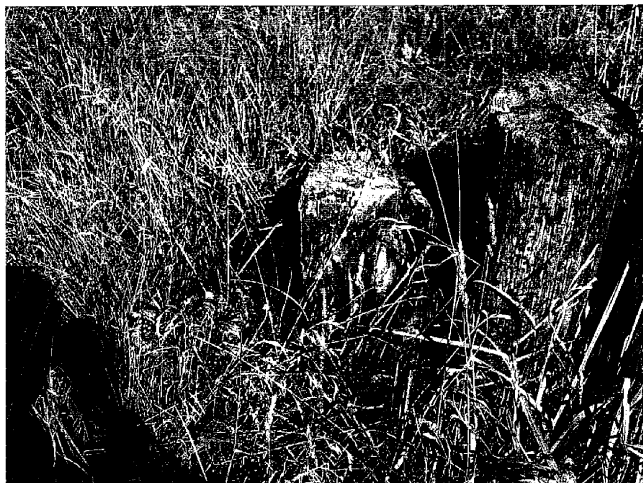
Opfylder ikke gældende standard.

Stubbene er meget rådne bør fjernes.

DS/EN1177
DS/EN1176- 1
Punkt: 4.2.5

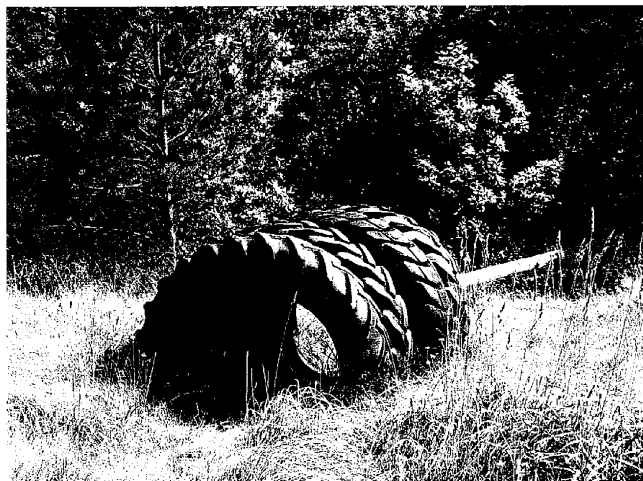
Ingen kommentar.

Det vil dog anbefales at få et faldunderlag.
