LEGEPLADSINSPEKTION

Udført for:
UNO Koncept A/S
ÅBRINKEN 61

Inspektionstype: Årlig hovedinspektion

Inspektionsdato: jan 24, 2019

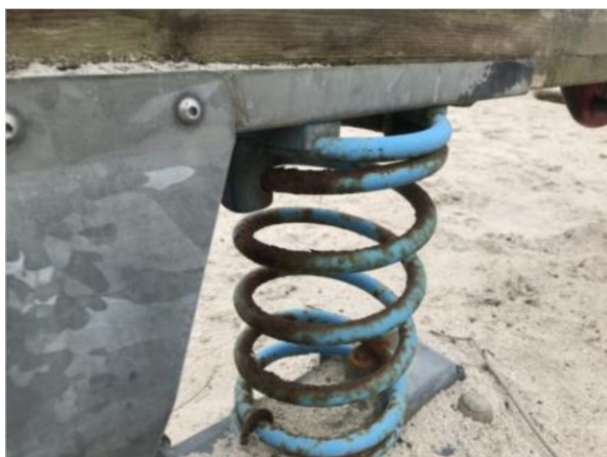
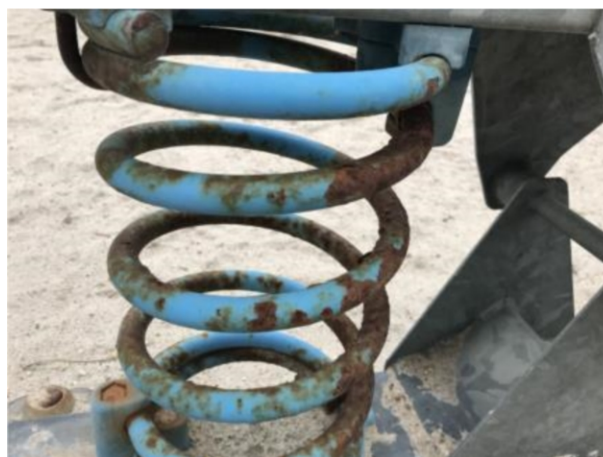
Risikovurdering: 4 - Acceptabel

| Problembeskrivelse | Der er brud på redskabets overfladebehandling. Redskabets levetid forringes når overfladebehandlingen er brudt. Rutinemæssig vedligehold bør bl.a. omfatte vedligehold og nymaling af overflader. EN1176:2008 Del 7 Pkt. 8.2.6 Rutinemæssig vedligeholdelse |
| Bemærkninger | Begge fjeder er rusten og kan være svækket, vær obs. på dem |

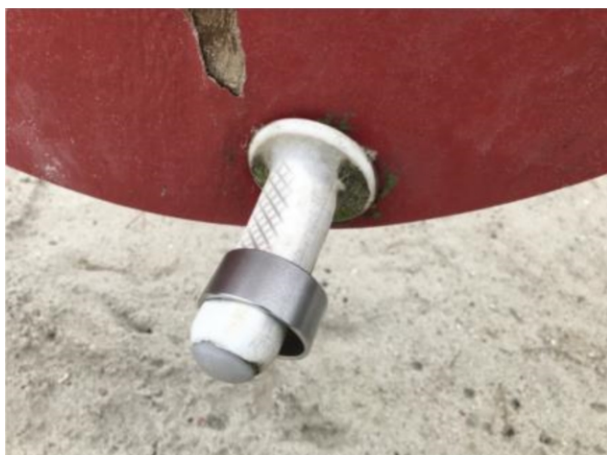
| Problemstilling | | Risikovurdering: 3 - Uønsket |
| Problembeskrivelse | Fodstøtten rager ud over test ringen ved prøvning. Ringen har et indvendigt mål på 44mm og en bredde på 22mm. BEMÆRK: Dette krav er kommet ind i standarden efter revisionen der trådte i kraft efter 1. juni 2009. Redskabet er ikke produceret efter den nye standard. Der er ikke krav om at redskabet skal opgraderes til den gældende standard. EN1176 Del 6 Pkt. 4.6 Fodstøtter | |

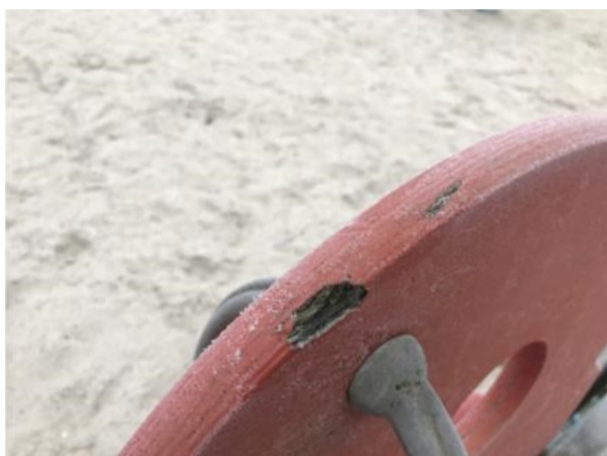
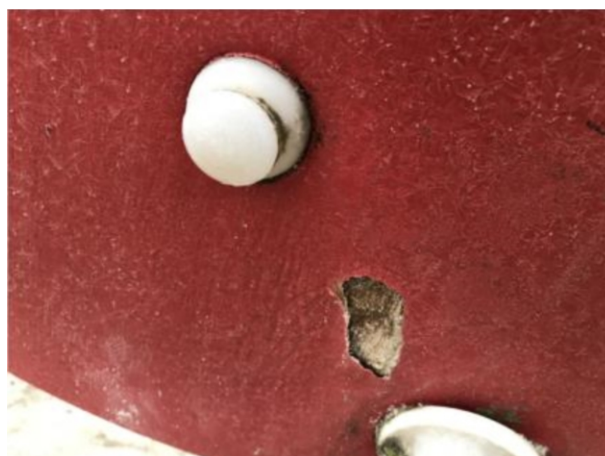
| Problemstilling | | Risikovurdering: 4 - Acceptabel |
| Problembeskrivelse | Der er brud på redskabets overfladebehandling. Redskabets levetid forringes når overfladebehandlingen er brudt. Rutinemæssig vedligehold bør bl.a. omfatte vedligehold og nymaling af overflader. EN1176:2008 Del 7 Pkt. 8.2.6 Rutinemæssig vedligeholdelse | |
| Bemærkninger | Der er brud flere steder på de røde plader | |

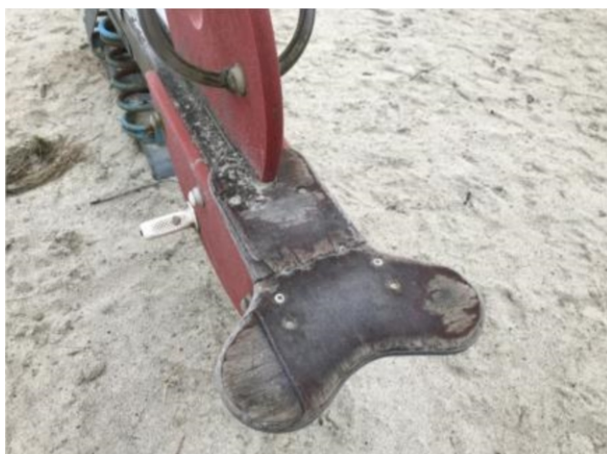
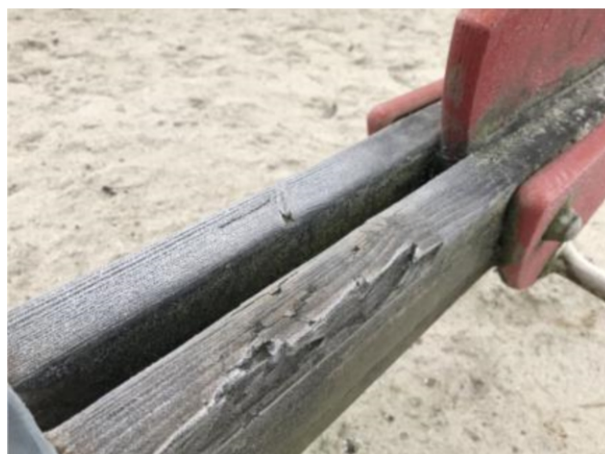
| Problemstilling | | Risikovurdering: 4 - Acceptabel |
| Problembeskrivelse | Der er brud på redskabets overfladebehandling. Redskabets levetid forringes når overfladebehandlingen er brudt. Rutinemæssig vedligehold bør bl.a. omfatte vedligehold og nymaling af overflader. EN1176:2008 Del 7 Pkt. 8.2.6 Rutinemæssig vedligeholdelse | |
| Bemærkninger | vippen er i generelt forfald, vangerer og begge sideplader er sildt | |

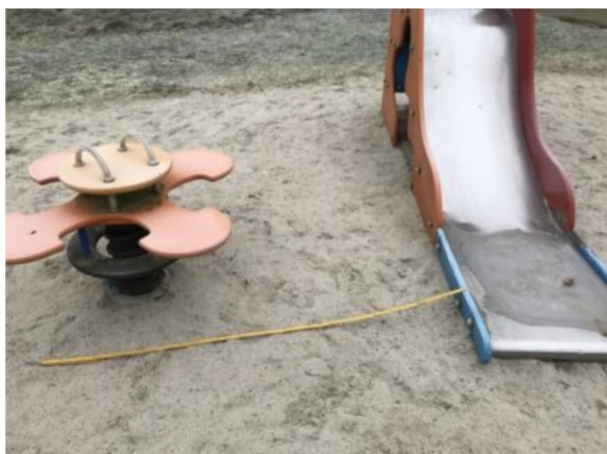
| Problemstilling | | Risikovurdering: 3 - Uønsket |
| Problembeskrivelse | Der er konstateret overlap af faldrum med tvungne bevægelser. Faldrummet ved redskaber med en tvungen bevægelse må ikke overlappe andre redskabers faldrum, hvis disse redskaber også har en tvungen bevægelse. EN1176 Del 1 Pkt. 4.2.8.2.5 Faldrummets udstrækning | |
| Bemærkninger | vippen står for tæt på rutsjebanen | |

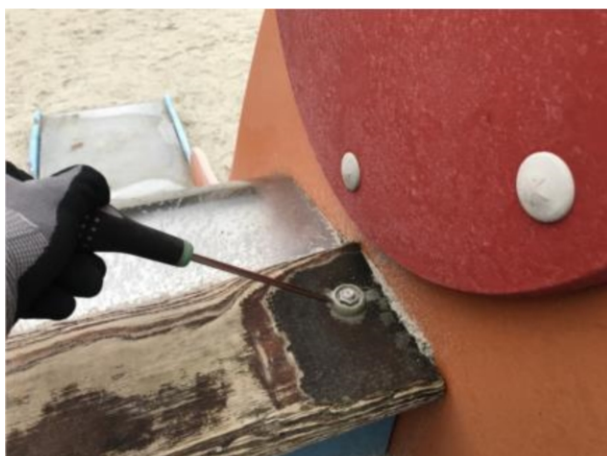
| Problemstilling | | Risikovurdering: 4 - Acceptabel |
| Problembeskrivelse | Der mangler dækhætte på redskabet. EN1176:2008 Del 7 Pkt. 8.2.7 Korrigerende vedligeholdelse | |
| Bemærkninger | Der mangler en dækhætte det viste sted | |

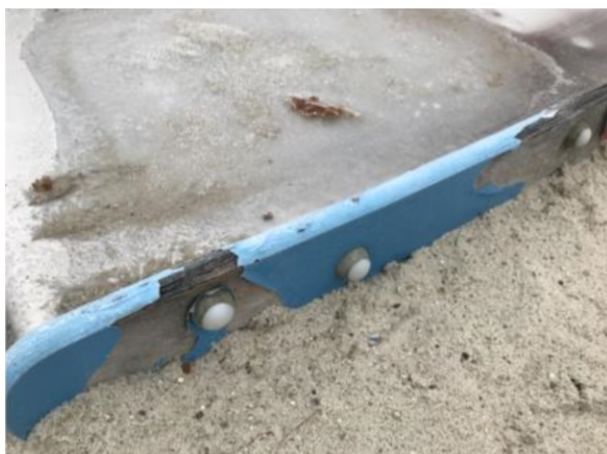
| Problemstilling | | Risikovurdering: 4 - Acceptabel |
| Problembeskrivelse | Der er brud på redskabets overfladebehandling. Redskabets levetid forringes når overfladebehandlingen er brudt. Rutinemæssig vedligehold bør bl.a. omfatte vedligehold og nymaling af overflader. EN1176:2008 Del 7 Pkt. 8.2.6 Rutinemæssig vedligeholdelse | |
| Bemærkninger | de blå plader i forfald og der er begyndende råd i dem | |

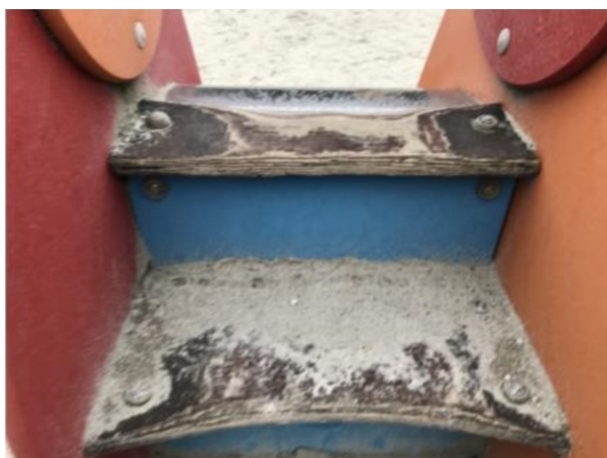
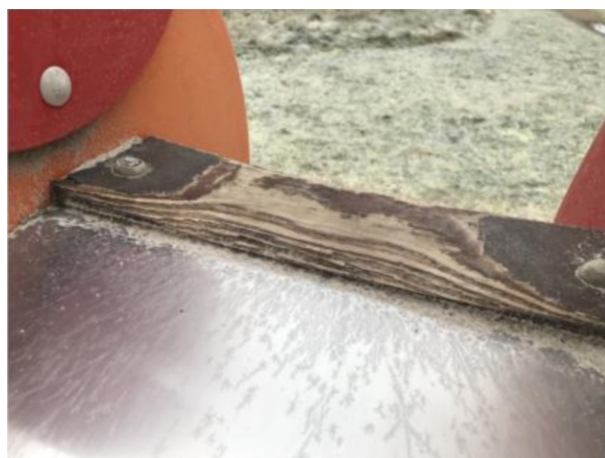
| Problemstilling | | Risikovurdering: 4 - Acceptabel |
| Problembeskrivelse | Redskabet har en ru overflade. Ru overflader må ikke frembyde nogen risiko for tilskadekomst. EN1176 Del 1 Pkt. 4.2.5 Redskabers finish | |
| Bemærkninger | Siddepladen og hele trappen er i forfald overvej udskiftning | |

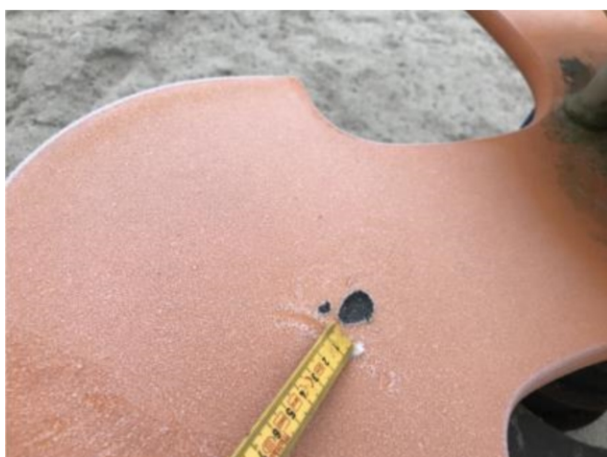
Risikovurdering: 4 - Acceptabel

| Problembeskrivelse | Der er brud på redskabets overfladebehandling. Redskabets levetid forringes når overfladebehandlingen er brudt. Rutinemæssig vedligehold bør bl.a. omfatte vedligehold og nymaling af overflader. EN1176:2008 Del 7 Pkt. 8.2.6 Rutinemæssig vedligeholdelse |
| Bemærkninger | der er brud flere steder på pladerne |

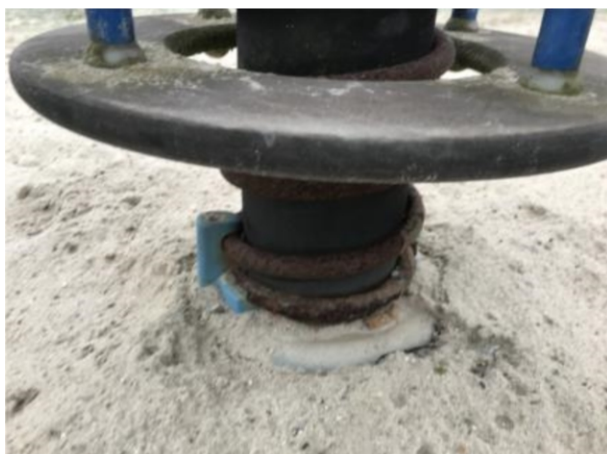
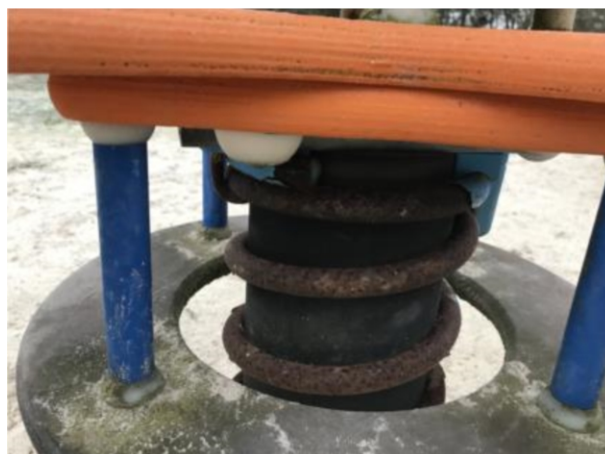
| Problemstilling | | Risikovurdering: 4 - Acceptabel |
| Problembeskrivelse | Der er brud på redskabets overfladebehandling. Redskabets levetid forringes når overfladebehandlingen er brudt. Rutinemæssig vedligehold bør bl.a. omfatte vedligehold og nymaling af overflader. EN1176:2008 Del 7 Pkt. 8.2.6 Rutinemæssig vedligeholdelse | |
| Bemærkninger | Fjederen er meget rusten vær obs på den, da den kan være svækket | |

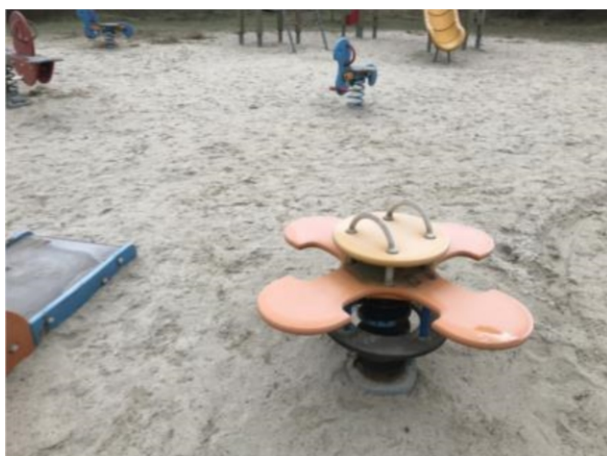
| Problemstilling | | Risikovurdering: 3 - Uønsket |
| Problembeskrivelse | Faldrummet overlappes af andre redskabers faldrum. Det er ikke i overensstemmelse med krav, da vippens faldrum indeholder en tvungen bevægelse. Faldrummet for vippetype 1, 2, 3 og 4 skal ved måling fra vippens omkreds i yderstillingerne være mindst 1000 mm. EN1176:2009 Del 6 Pkt. 4.10 Faldrum | |
| Bemærkninger | Vippen står for tæt på rutsjebanen | |

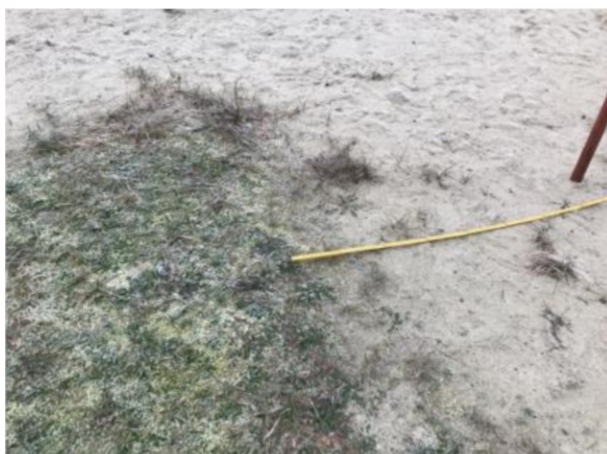
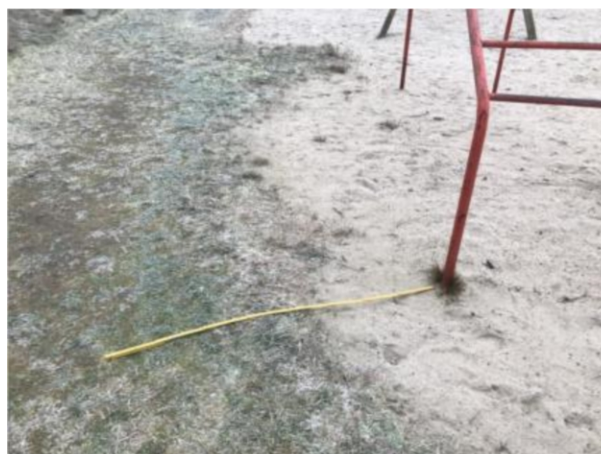
Risikovurdering: 4 - Acceptabel

| Problembeskrivelse | Udstrækningen af faldunderlaget omkring legeredskabet er for lille. Faldunderlagets udstrækning skal her beregnes efter aktuel faldhøjde/3x2+50cm EN1176 Del 1 Pkt. 4.2.8.2.4 Stødområdets udstrækning samt Figur 17 |
| Bemærkninger | Faldunderlaget bør vedligeholdes så udstrækningen svare til faldhøjden |

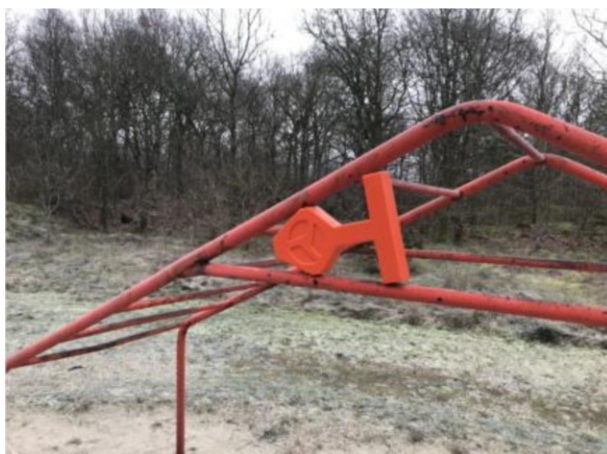
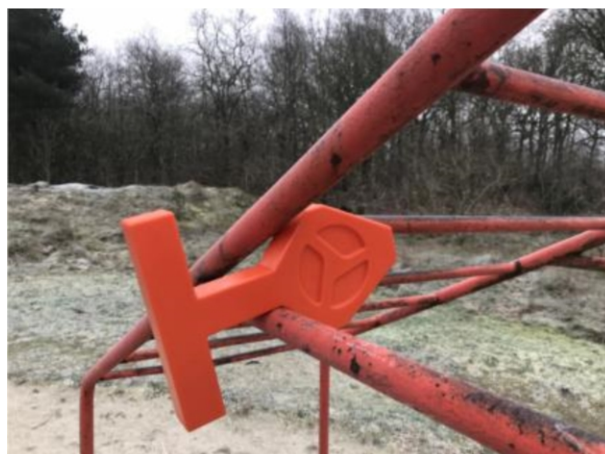
| Problemstilling | | Risikovurdering: 2 - Høj |
| Problembeskrivelse | Der er konstateret risiko for fastklemning af halsen i redskabet. Der er risiko for fastklemning af halsen, hvis et barn får halsen ned i åbningen ovenfra, og barnet ikke kan nå jorden med fødderne. EN1176 Del 1 Pkt. 4.2.7.2 Fastklemning af hoved og hals og Figur D2 prøvedorn | |
| Bemærkninger | gælder ved de 4 hjørne | |

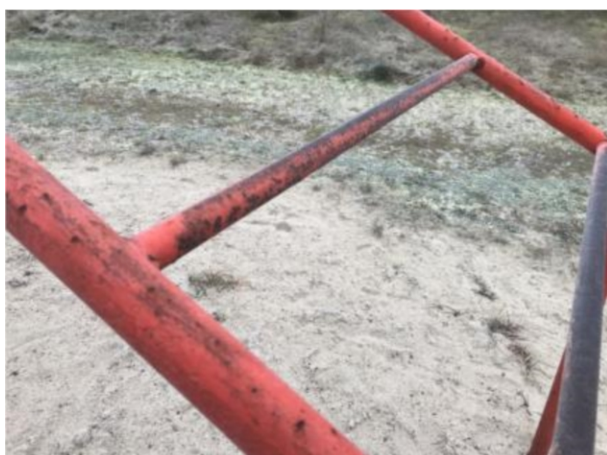
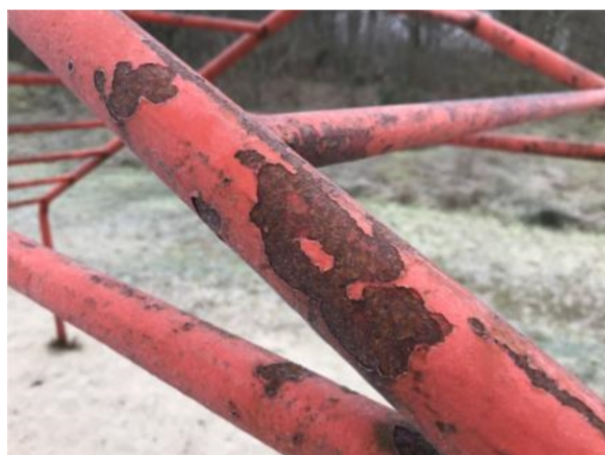
| Problemstilling | | Risikovurdering: 4 - Acceptabel |
| Problembeskrivelse | Der er brud på redskabets overfladebehandling. Redskabets levetid forringes når overfladebehandlingen er brudt. Rutinemæssig vedligehold bør bl.a. omfatte vedligehold og nymaling af overflader. EN1176:2008 Del 7 Pkt. 8.2.6 Rutinemæssig vedligeholdelse | |
| Bemærkninger | Stativet er meget rusten og der er risiko for gennemtæring | |

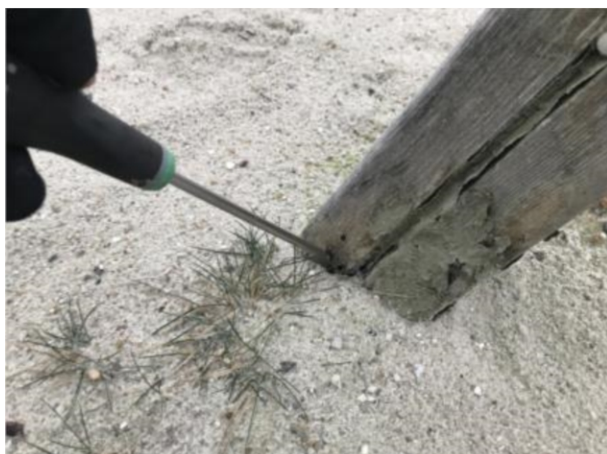
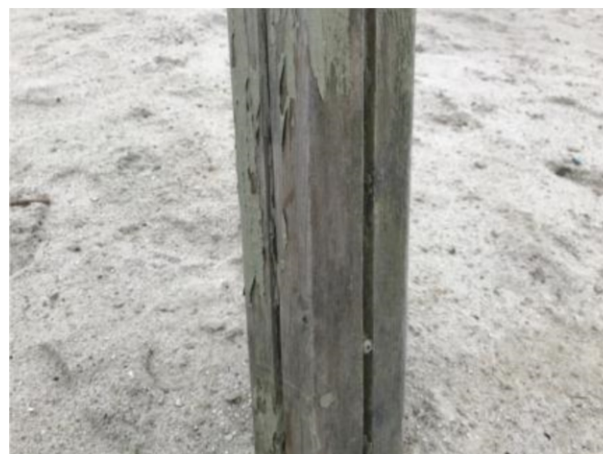
Risikovurdering: 4 - Acceptabel

| Problembeskrivelse | En skruetrækker kan presses ind i viste trækomponenter som er i forfald. EN1176:2008 Del 7 Pkt. 8.2.7 Korrigerende vedligeholdelse |
| Bemærkninger | Der er begyndte råd i stolperne vær obs på udviklingen |

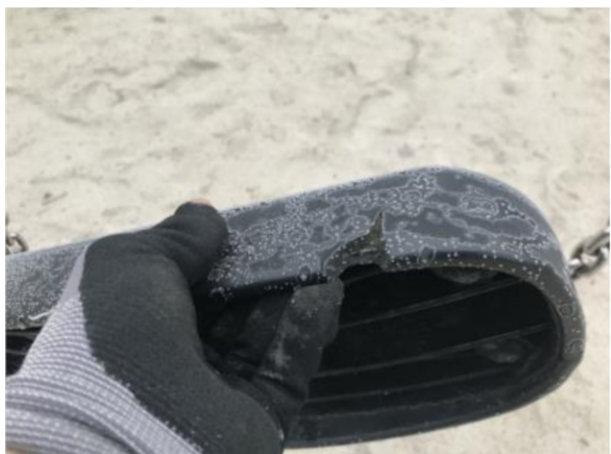
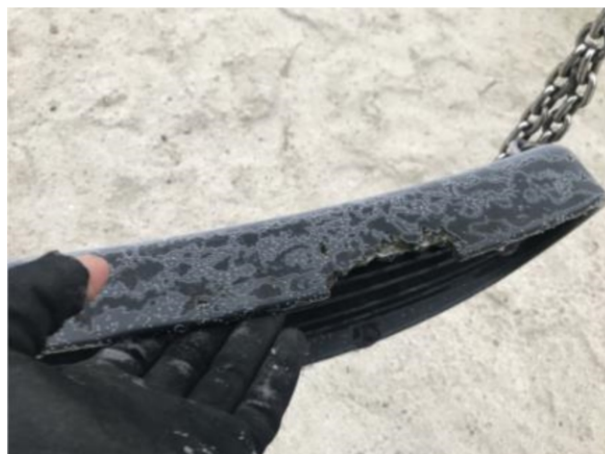
| Problemstilling | | Risikovurdering: 4 - Acceptabel |
| Problembeskrivelse | EN1176:2008 Del 7 Pkt. 8.2.7 Korrigerende vedligeholdelse | |
| Bemærkninger | Begge sæder er der brug på | |

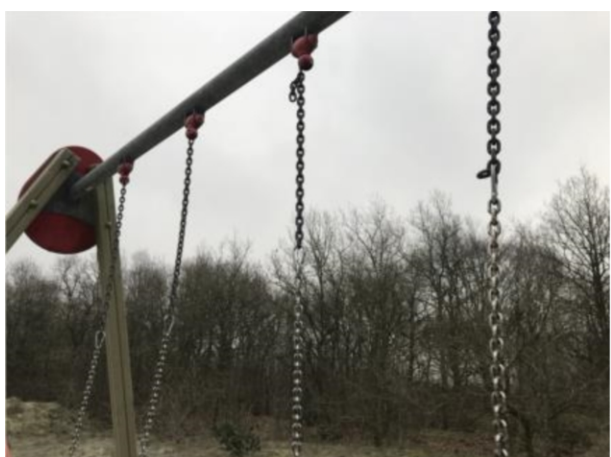
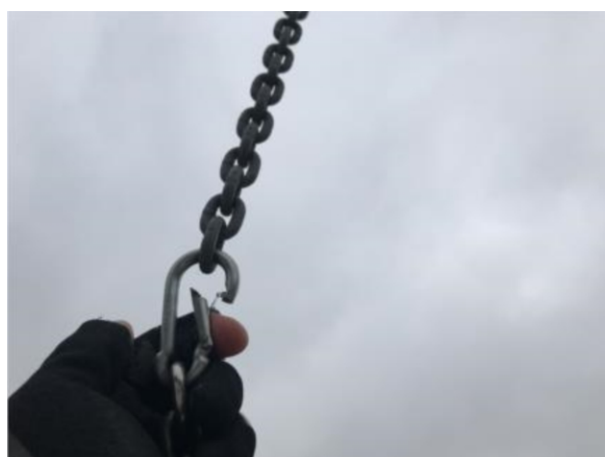
| Problemstilling | | Risikovurdering: 3 - Uønsket |
| Problembeskrivelse | Viste sammenføjning er ikke sikret tilstrækkeligt mod at gå løs. Kan løsnes med fingrene. Sammenføjninger skal være sikret således, at de ikke kan løsnes uden værktøj. EN1176 Del 1 Pkt. 4.2.10 Sammenføjninger | |
| Bemærkninger | Der bør bruges sjækler ved de 4 kædesamlinger | |

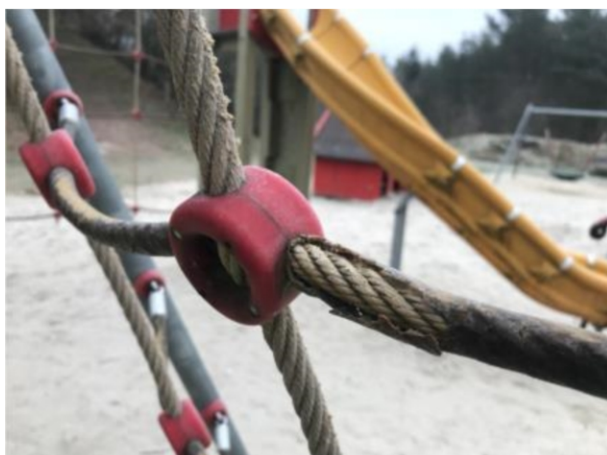
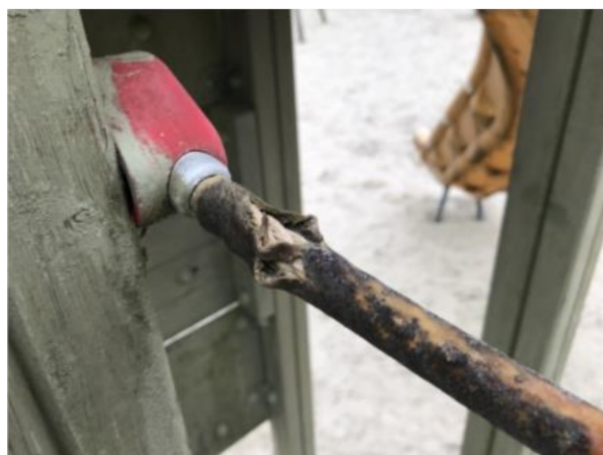
Risikovurdering: 4 - Acceptabel

| Problembeskrivelse | EN1176:2008 Del 7 Pkt. 8.2.7 Korrigerende vedligeholdelse |
| Bemærkninger | Plast slangerne på div. net er møre |

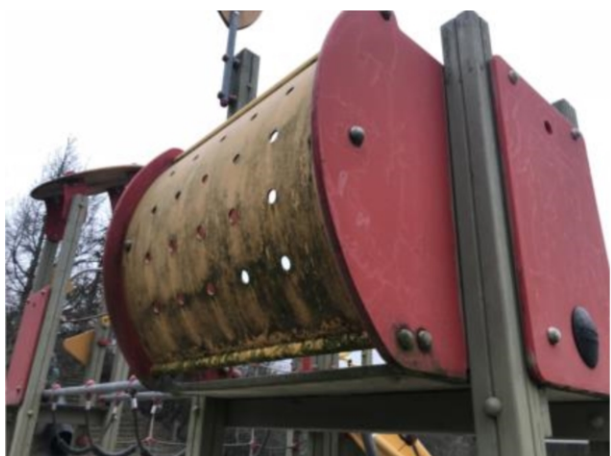
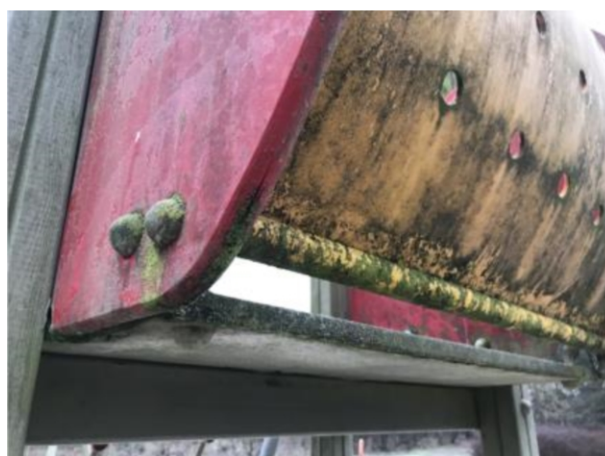
| Problemstilling | | Risikovurdering: 4 - Acceptabel |
| Problembeskrivelse | Der er en del algevækst på redskabet. Algevækst kan være med til at holde på fugt, og derved være med til at forkorte redskabets levetid. Rutinemæssig vedligehold bør bl.a. omfatte rengøring. EN1176:2008 Del 7 Pkt. 8.2.6 Rutinemæssig vedligeholdelse | |
| Bemærkninger | Redskabet trænger til afrensning og olie | |

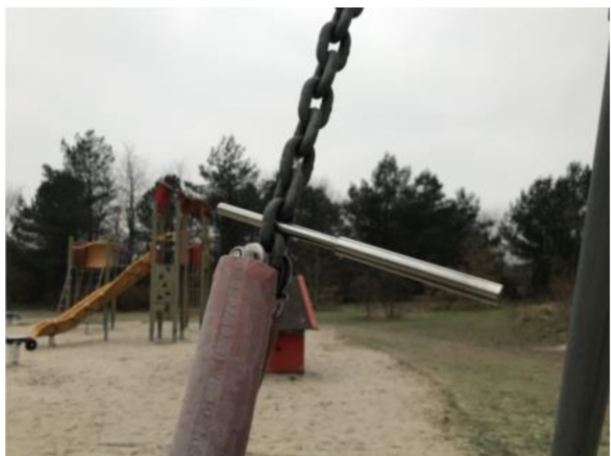
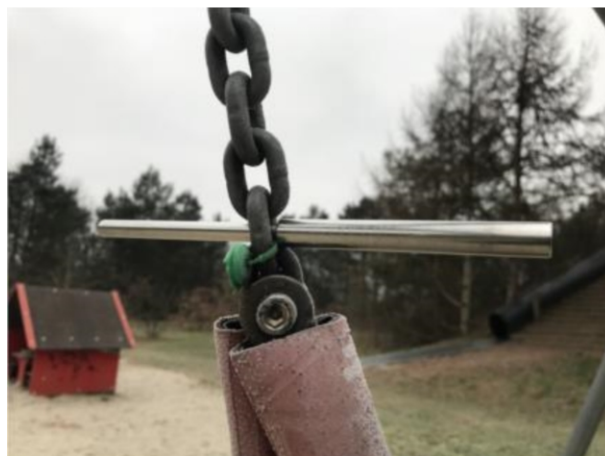
| Problemstilling | | Risikovurdering: 3 - Uønsket |
| Problembeskrivelse | I kædeled må der højst være en åbning på Ø8,6mm. Her kan en 8,6mm dorn passere. EN1176 Del 1 Pkt. 4.2.13 Kæder | |
| Bemærkninger | gælder ved de viste led | |

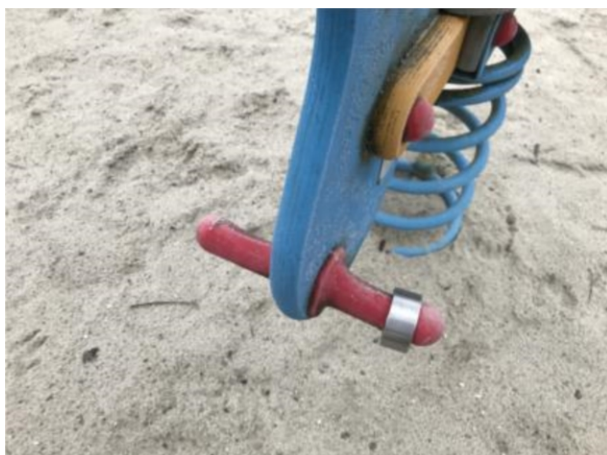
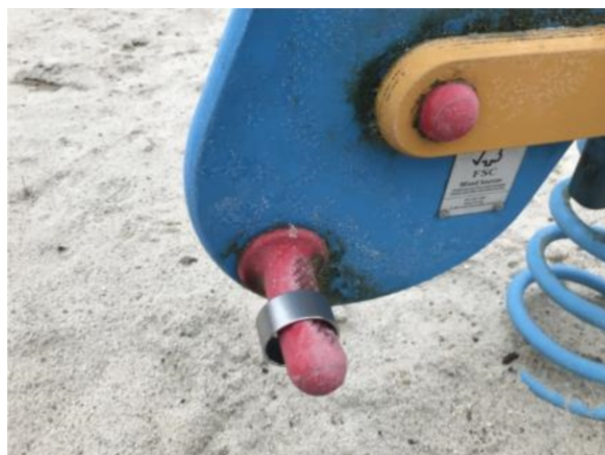
Problemstilling
Risikovurdering: 3 - Uønsket

| Problembeskrivelse | Fodstøtten rager ud over test ringen ved prøvning. Ringen har et indvendigt mål på 44mm og en bredde på 22mm. BEMÆRK: Dette krav er kommet ind i standarden efter revisionen der trådte i kraft efter 1. juni 2009. Redskabet er ikke produceret efter den nye standard. Der er ikke krav om at redskabet skal opgraderes til den gældende standard. EN1176 Del 6 Pkt. 4.6 Fodstøtter |

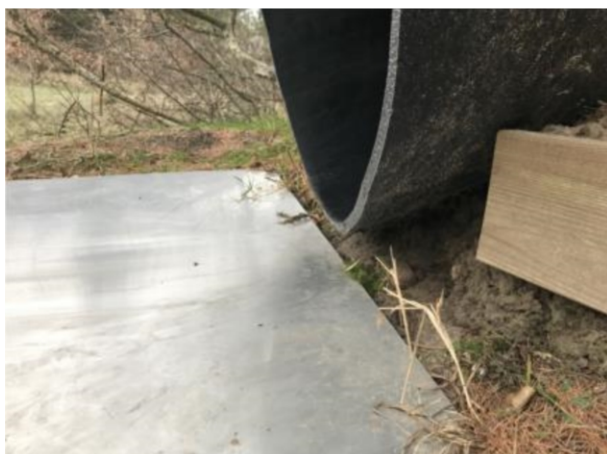
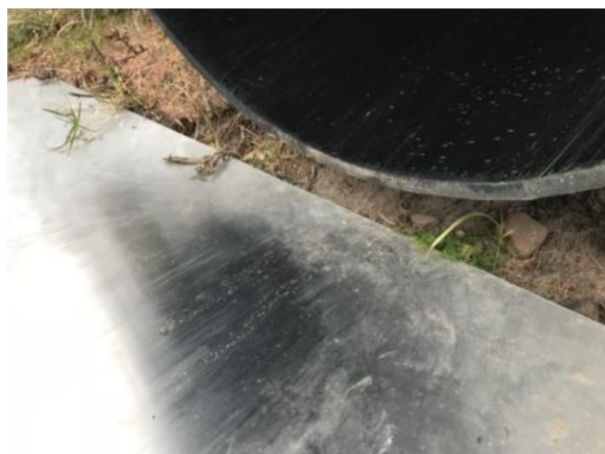
| Problemstilling | | Risikovurdering: 3 - Uønsket |
| Problembeskrivelse | Afslutningen af udløbsområdet er ikke udført korrekt. Rutsjebanen skal afsluttes med en bukkeradius på min. 50mm. Dernæst skal rutsjebanens afslutning føres til terræn eller bukkes min. 100° bagud. EN1176 Del 3 Pkt. 4.5 Udløbsområde | |
| Bemærkninger | Udløbs pladen bør slutte tæt til røret | |

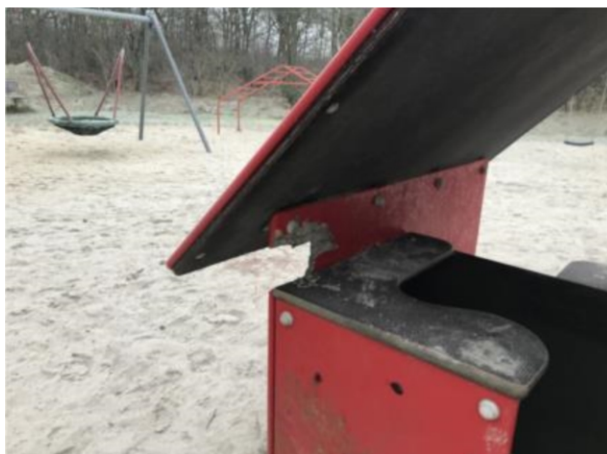
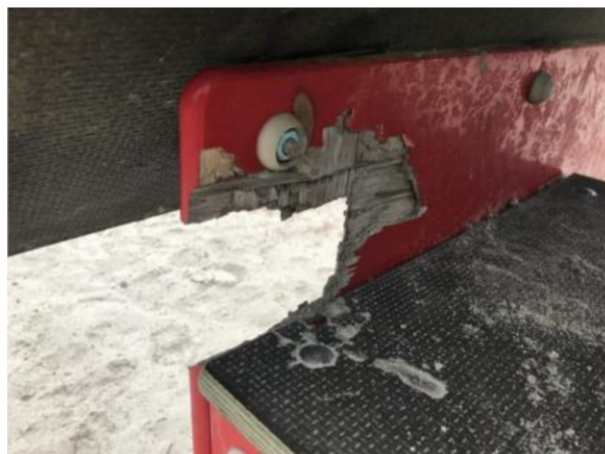
| Problemstilling | | Risikovurdering: 4 - Acceptabel |
| Problembeskrivelse | EN1176:2008 Del 7 Pkt. 8.2.7 Korrigerende vedligeholdelse | |
| Bemærkninger | Den viste side er itu | |

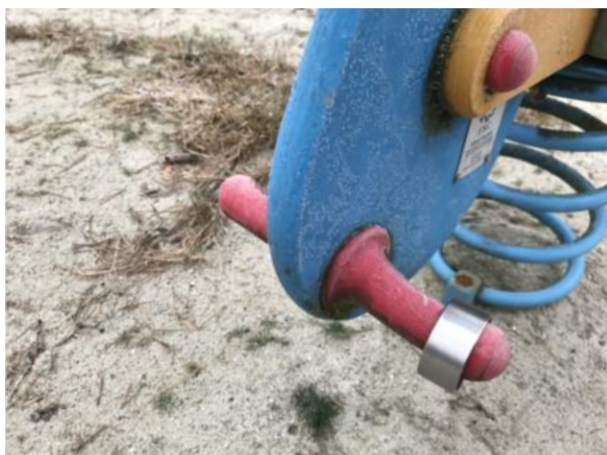
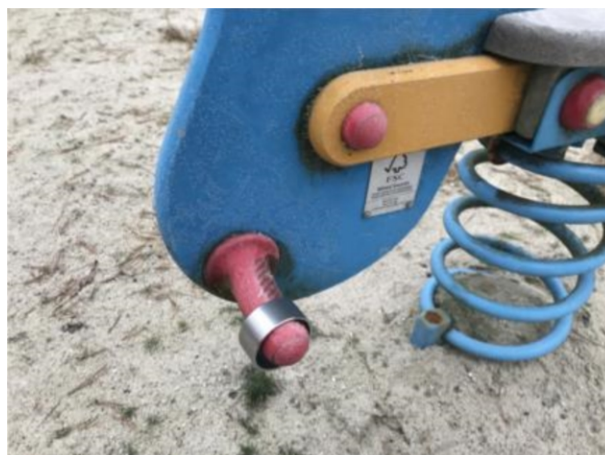
| Problemstilling | | Risikovurdering: 3 - Uønsket |
| Problembeskrivelse | Fodstøtten rager ud over test ringen ved prøvning. Ringen har et indvendigt mål på 44mm og en bredde på 22mm. BEMÆRK: Dette krav er kommet ind i standarden efter revisionen der trådte i kraft efter 1. juni 2009. Redskabet er ikke produceret efter den nye standard. Der er ikke krav om at redskabet skal opgraderes til den gældende standard. EN1176 Del 6 Pkt. 4.6 Fodstøtter | |
