LEGEPLADSINSPEKTION

Udført for:
UNO Koncept A/S
ÅBRINKEN 61

Inspektionstype: Årlig hovedinspektion

Inspektionsdato: jan 24, 2019

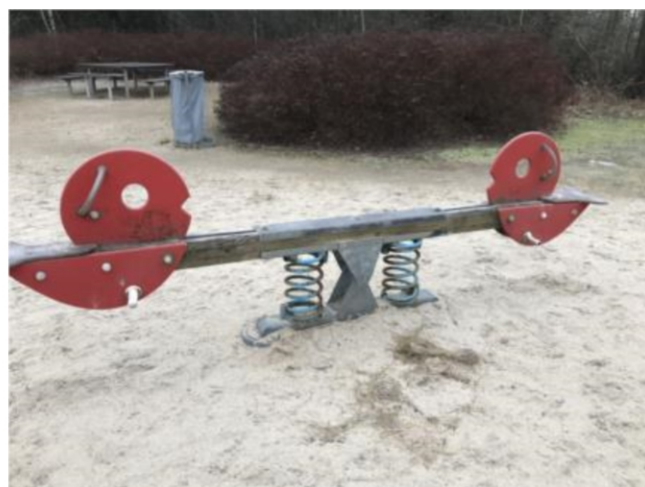
Risikovurdering: 4 - Acceptabel

| Problembeskrivelse | Der er brud på redskabets overfladebehandling. Redskabets levetid forringes når overfladebehandlingen er brudt. Rutinemæssig vedligehold bør bl.a. omfatte vedligehold og nymaling af overflader. EN1176:2008 Del 7 Pkt. 8.2.6 Rutinemæssig vedligeholdelse |
| Bemærkninger | Begge fjeder er rusten og kan være svækket, vær obs. på dem |

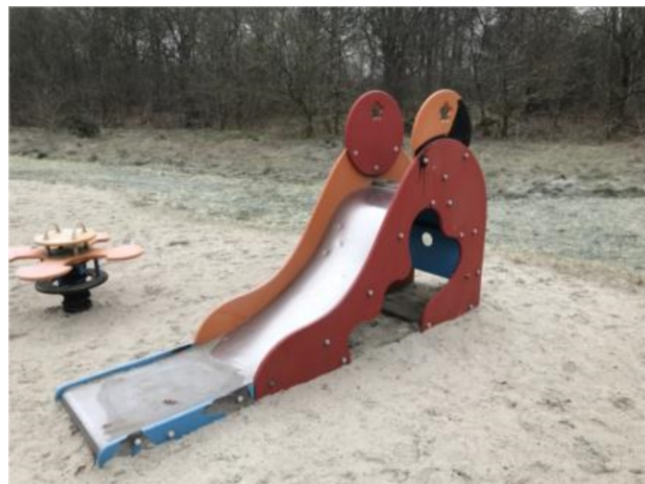
| Problemstilling | | Risikovurdering: 3 - Uønsket |
| Problembeskrivelse | Der er konstateret overlap af faldrum med tvungne bevægelser. Faldrummet ved redskaber med en tvungen bevægelse må ikke overlappe andre redskabers faldrum, hvis disse redskaber også har en tvungen bevægelse. EN1176 Del 1 Pkt. 4.2.8.2.5 Faldrummets udstrækning | |
| Bemærkninger | vippen står for tæt på rutsjebanen | |

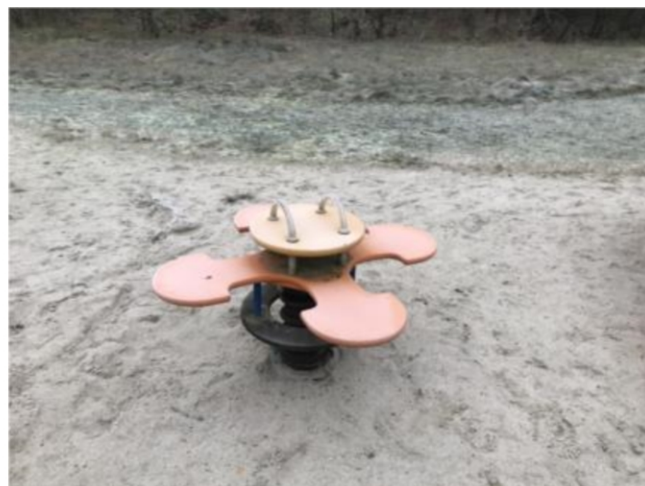
Risikovurdering: 4 - Acceptabel

| Problemstilling | | Risikovurdering: 4 - Acceptabel |
|---|--|---|
| Bemærkninger | Fjederen er meget rusten vær obs på den, da den kan være svækket | |

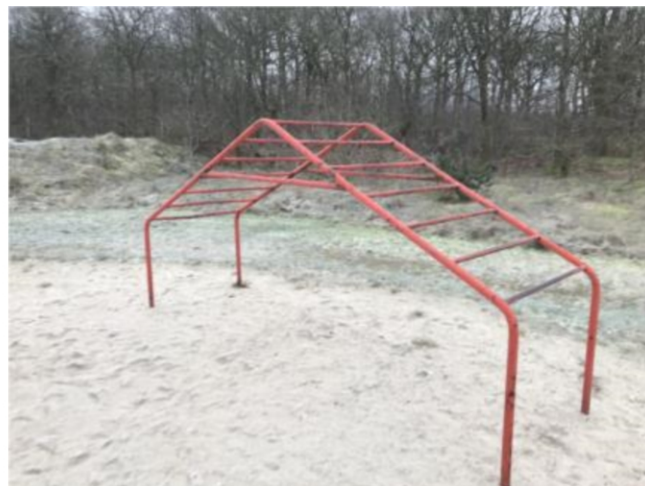
Navn: Rør stativ
 Redskabsnr.: LP10.10
 Materiale: Stål

Risikovurdering: 4 - Acceptabel

| Problemstilling | | Risikovurdering: 4 - Acceptabel |
|---|--|---|
| Bemærkninger | Stativet er meget rusten og der er risiko for gennemtæring | |

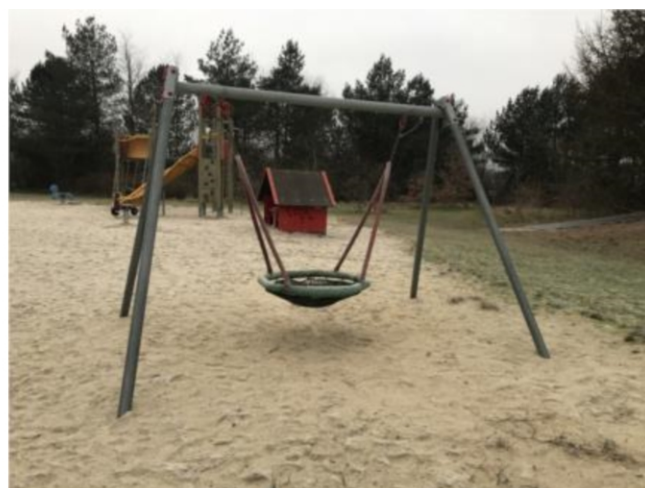
Navn: Gyngerede
 Redskabsnr.: LP10.11
 Producent: Ledon
 Levetid: 10
 Materiale: Kunststof/Stål
 Småbørn (0-5 år)
 Børn (6-11 år)
 Unge (12-18 år)

| Problemstilling | | Risikovurdering: 3 - Uønsket |
| Problembeskrivelse | I kædeled må der højst være en åbning på Ø8,6mm. Her kan en 8,6mm dorn passere. EN1176 Del 1 Pkt. 4.2.13 Kæder | |

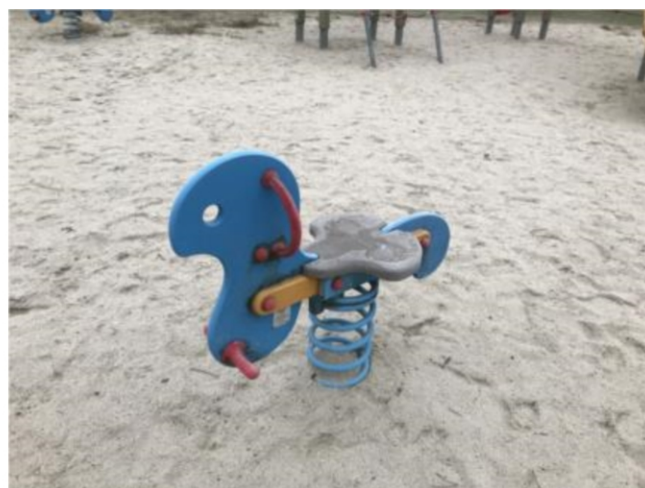
Problemstilling
Risikovurdering: 3 - Uønsket

| Problembeskrivelse | Fodstøtten rager ud over test ringen ved prøvning. Ringen har et indvendigt mål på 44mm og en bredde på 22mm. BEMÆRK: Dette krav er kommet ind i standarden efter revisionen der trådte i kraft efter 1. juni 2009. Redskabet er ikke produceret efter den nye standard. Der er ikke krav om at redskabet skal opgraderes til den gældende standard. EN1176 Del 6 Pkt. 4.6 Fodstøtter |

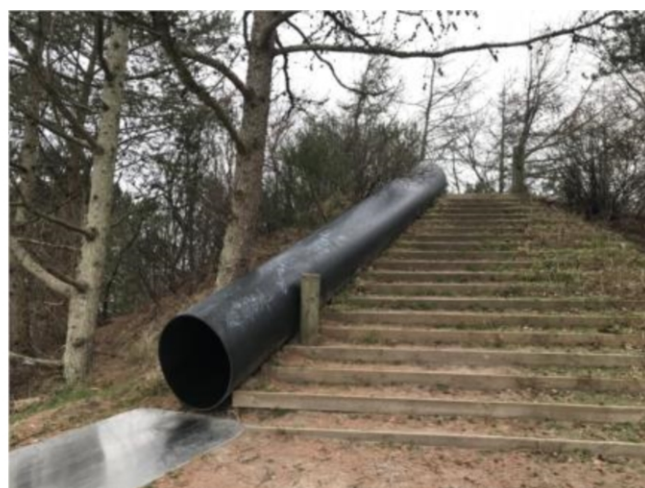
Navn: Tunnel rutsjebane
 Redskabsnr.: LP10.12
 Levetid: 12
 Materiale: Plast

| Problemstilling | | Risikovurdering: 3 - Uønsket |
| Problembeskrivelse | Afslutningen af udløbsområdet er ikke udført korrekt. Rutsjebanen skal afsluttes med en bukkeradius på min. 50mm. Dernæst skal rutsjebanens afslutning føres til terræn eller bukkes min. 100° bagud. EN1176 Del 3 Pkt. 4.5 Udløbsområde | |

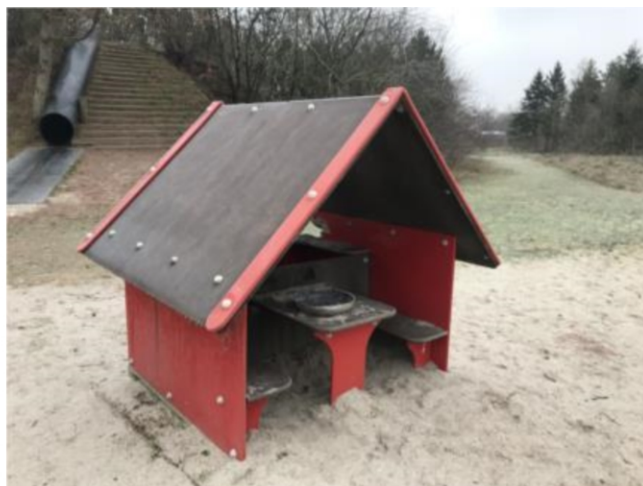
Navn: Legehus
 Redskabsnr.: LP10.8
 Serienummer: BASIC700
 Producent: KOMPAN A/S
 Produkt: BASIC/BASIC700
 Installationsdato: jun 01, 2006
 Materiale: Træ
 Max. fri faldhøjde: 100 mm
 Småbørn (0-5 år)
 Børn (6-11 år)

| Problemstilling | | Risikovurdering: 4 - Acceptabel |
| Problembeskrivelse | EN1176:2008 Del 7 Pkt. 8.2.7 Korrigerende vedligeholdelse | |

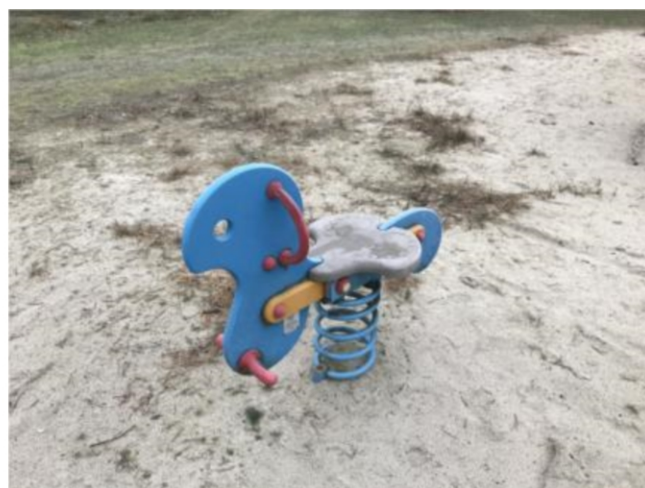
| Problemstilling | | Risikovurdering: 3 - Uønsket |
| Problembeskrivelse | Fodstøtten rager ud over test ringen ved prøvning. Ringen har et indvendigt mål på 44mm og en bredde på 22mm. BEMÆRK: Dette krav er kommet ind i standarden efter revisionen der trådte i kraft efter 1. juni 2009. Redskabet er ikke produceret efter den nye standard. Der er ikke krav om at redskabet skal opgraderes til den gældende standard. EN1176 Del 6 Pkt. 4.6 Fodstøtter | |
